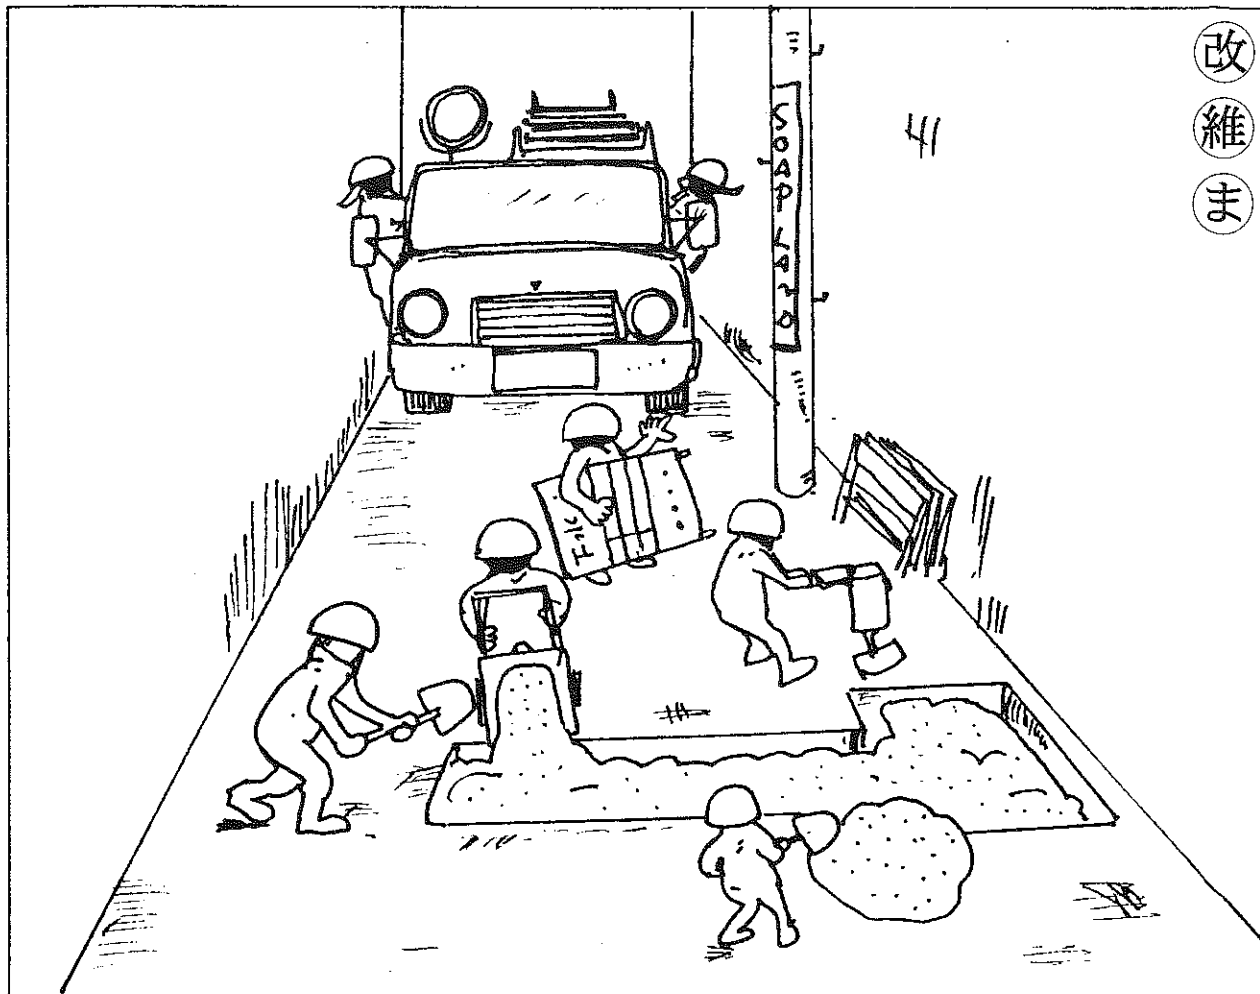
公共ます新設工事現場において道路幅員5.0m掘削延長3.0mの工事を、片側通行で  
 施工中、現場近くで火災発生。火災現場に向かう大型ハシゴ消防車の通常利用道路であっ  
 たが幅員不足で通行できず大急ぎで埋戻し通行させた。

道路幅員僅か5.0mの道路で、車両を通行させながら工事を行うことは、技術的にも事  
 故防止上からも困難である。所轄消防署への無届によるもの。

道路使用の許可条件で車両通行止が認められない場合は、掘削延長を可能な限り縮小し、  
 覆工板等を準備しておくのも一つの対策である。又、所轄の消防署に連絡しなかったのは  
 工事責任者の重大なミスである。

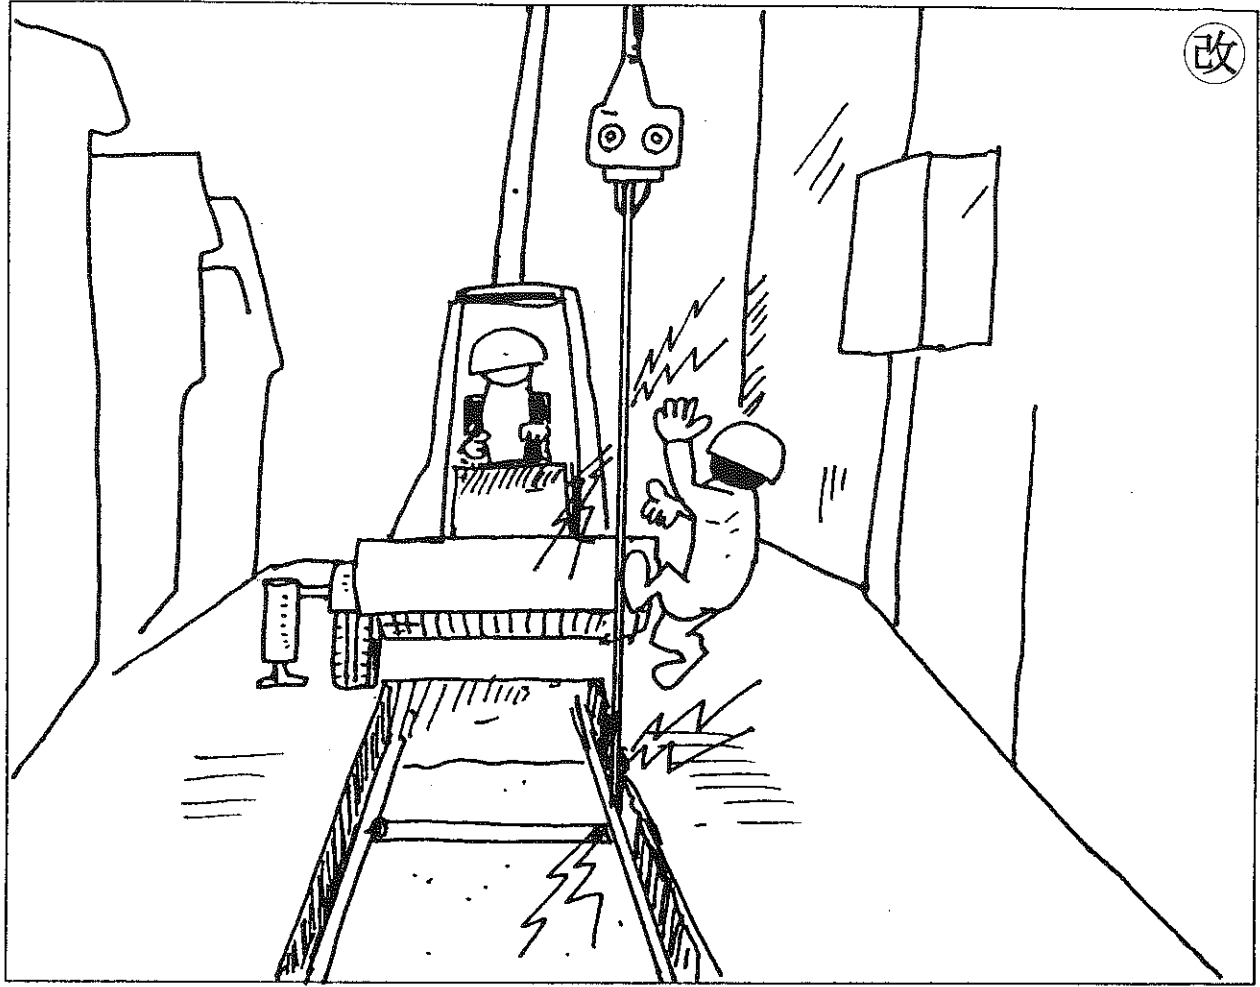
バイブロハンマーを使用して軽量鋼矢板を打込み中、誤って東電ケーブル（2万ボルト）を切損した。

不十分な埋設物調査と布掘り工の不備。

埋設物の多くは、図面通りではなく思わぬ所に埋設されている場合がある。試験掘を数多く行うとともに状況によっては人力掘削により埋設物の位置を完全に確認した後、着工する等の配慮が必要である。又、他企業の立会い依頼を確実に要請することは現場責任者の重要な責務である。

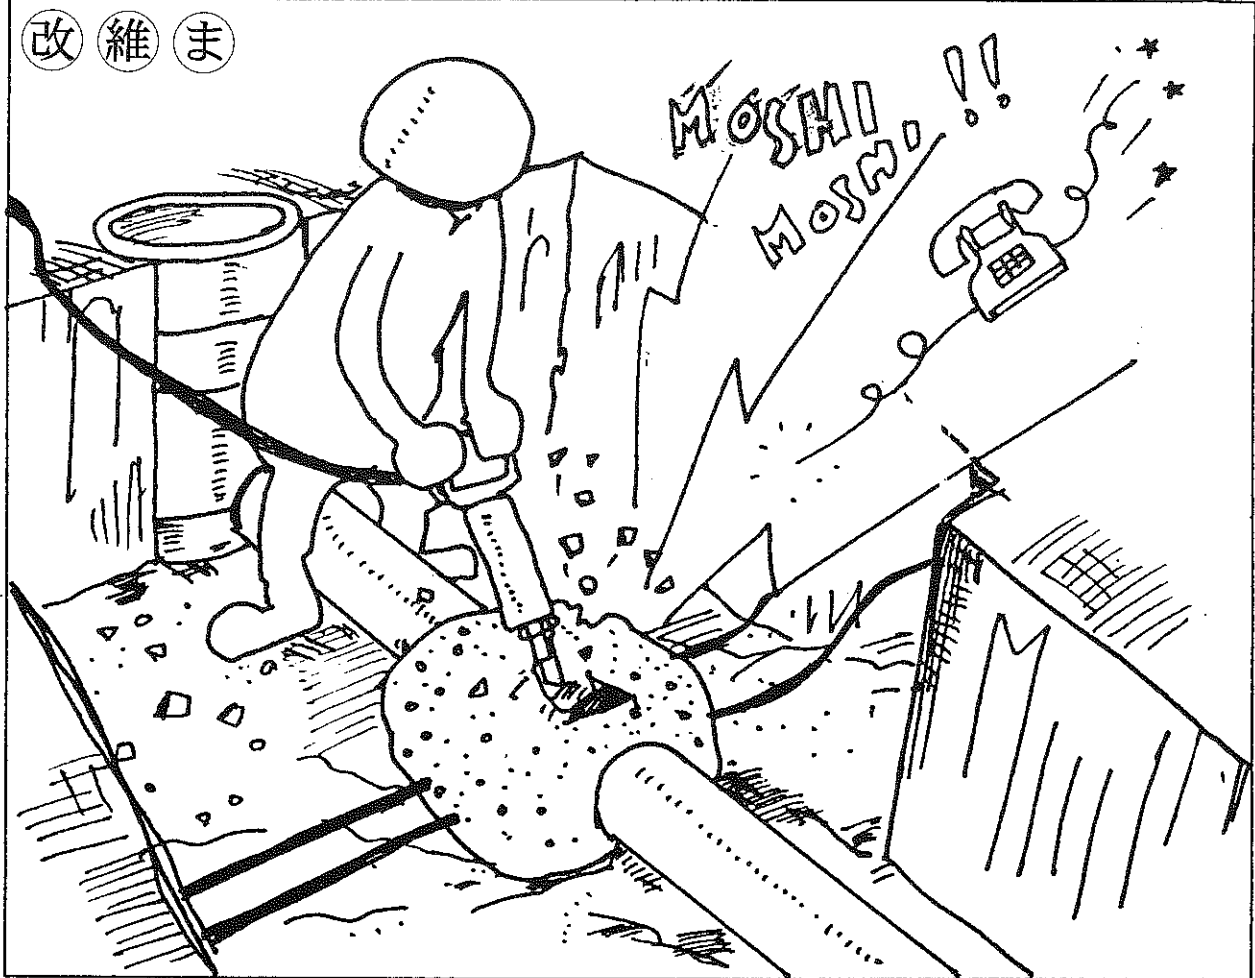
下水管補修工事で、既設取付管のモルタルによる防護部分を軽破砕用ハンマー（ピックハンマー）を使用して取り壊した際、モルタル防護部の真下に接近して埋設されていたNTTケーブルに気づかず破損させた。

埋設物調査不十分。

防護措置が施されている場合は、他の埋設物の存在が予測され、又、軽破砕用ハンマー（ピックハンマー）を使用するにあたっては周囲の埋設物を十分調査する必要がある。

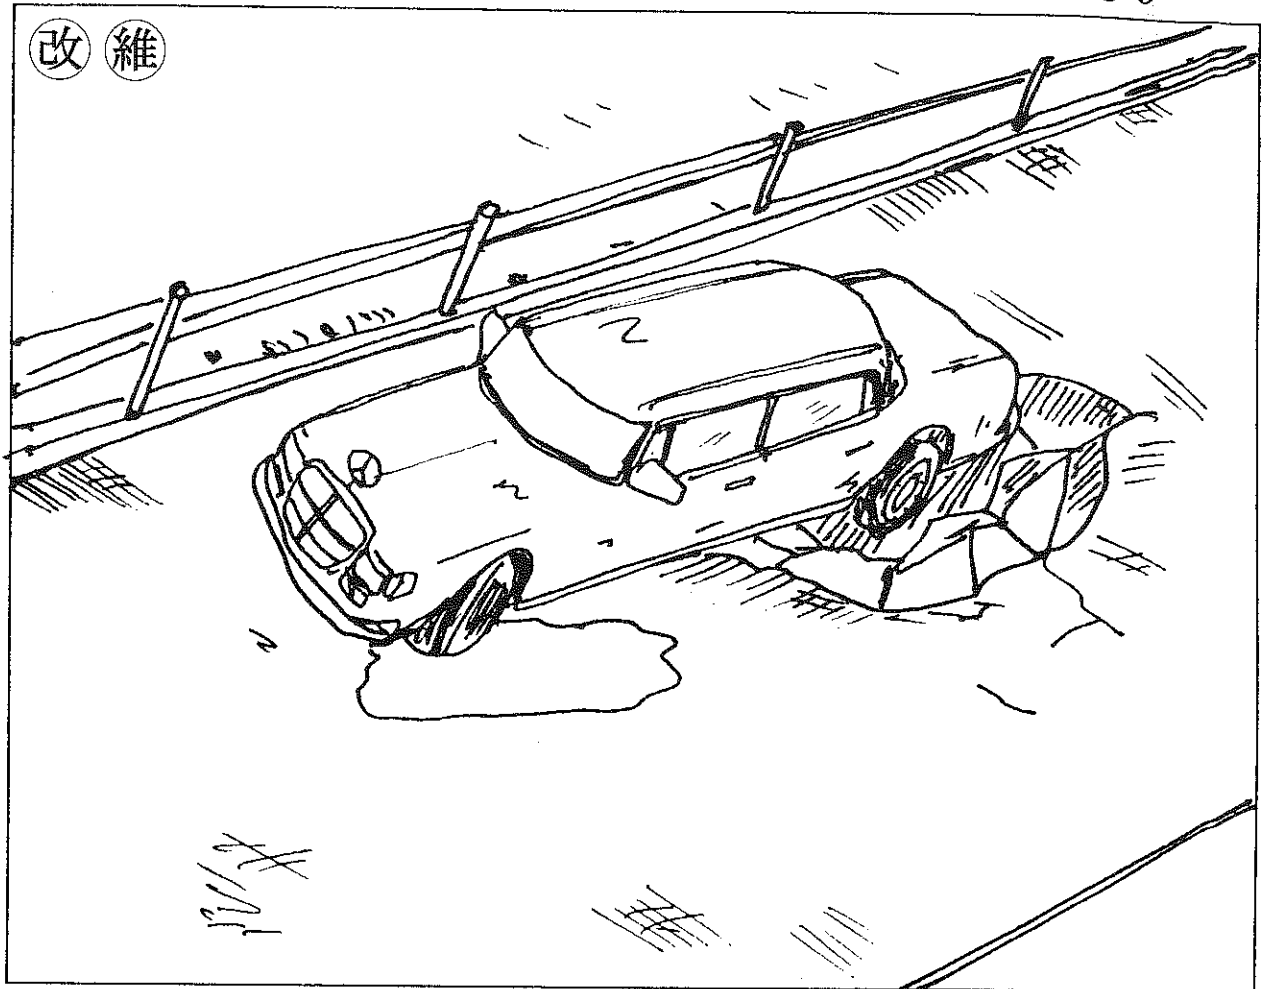
国道・歩道巻込部の既設管φ450mmを新設管φ500mmに敷設替したが、人孔間の全スパンの工事が未完了のため仮排水管φ400mmで新管と旧管を仮継ぎし仮復旧しておいたところ、折りからの台風による急激な豪雨で仮継ぎ箇所のモルタルが洗掘され周囲の土砂が流失し道路が巾2m長さ3m深さ1.5mにわたり陥没し、停車中の乗用車の左後輪が落ちた。

仮継ぎ排水管の目地の補強不備。

パトロール等監視体制の不備（社内連絡体制不備）。

台風情報は事前に流れていた筈であり、情報を甘く考えず、仮復旧現場に監視員を配置し又はパトロールを強化する等被害を未然に防止する対策を講ずる必要があった。

又仮継ぎ管の目地はジェットセメント等を使用し漏水のないようにすべきである。

本工事においては工事期間内に二度同様の事故が発生しており、社内体制の改善を強く要求されるべきである。

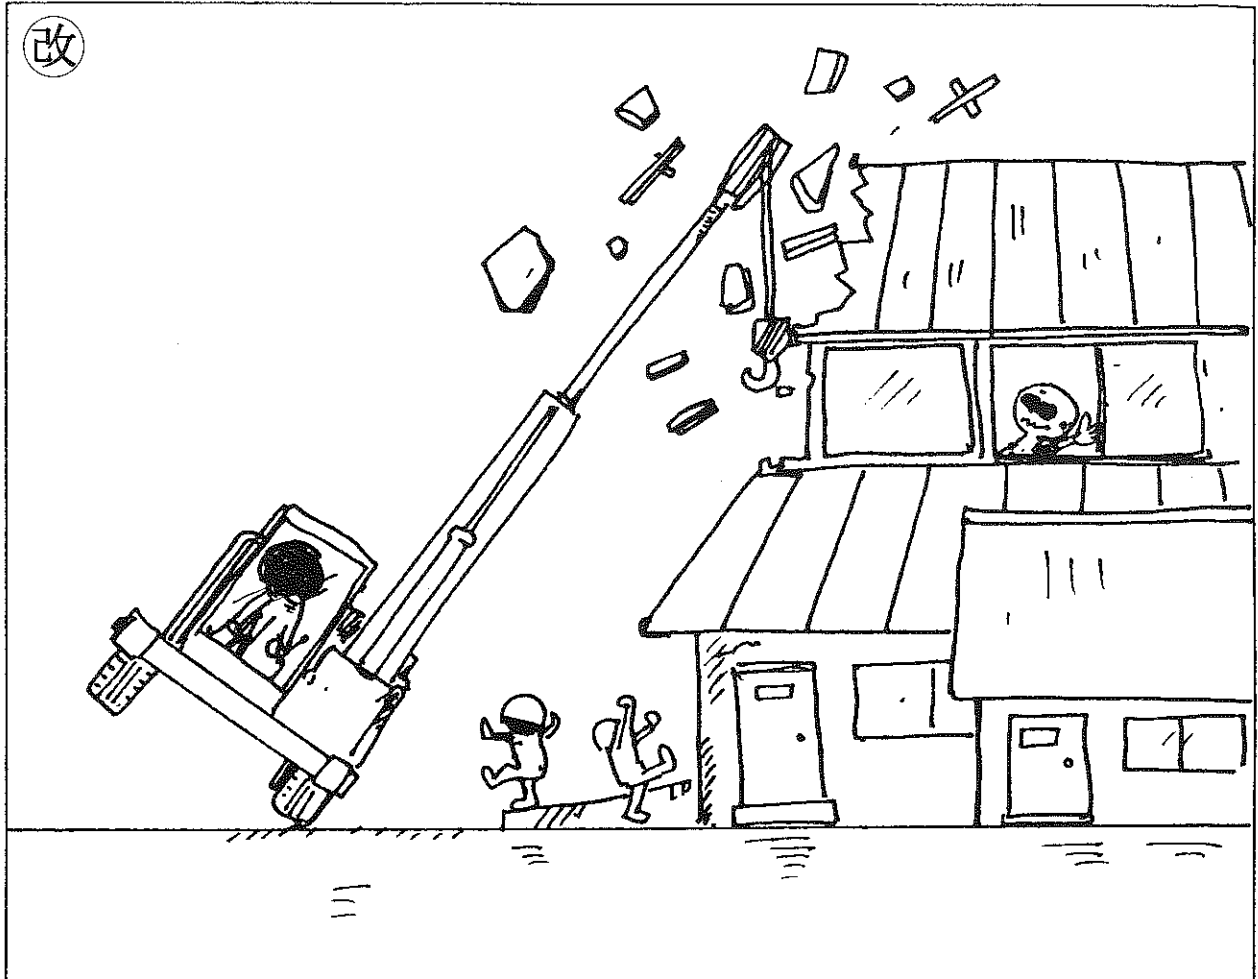
クレーン付トラックのアウトリーガーを開かないで同車のクレーンブームを伸ばし旋回したためクレーン車が転倒し沿道の民家に倒れ、二階部分を全壊させ、更に長時間にわたり交通止めとなった。

運転者の不注意。

安全教育の徹底。

ちょっとした手抜きが大惨事となる「定められたことを定められたようにやる」ことを普段の安全教育を通じ徹底させておく必要がある。

又、クレーン付トラックのアウトリーガーは既設舗装上で安定性の確保が出来る場所に開いて作業を行い、ブームを正常な位置に戻して移動することはオペレーターとして最も基本的な事項であることを日頃の安全教育で徹底する必要がある。

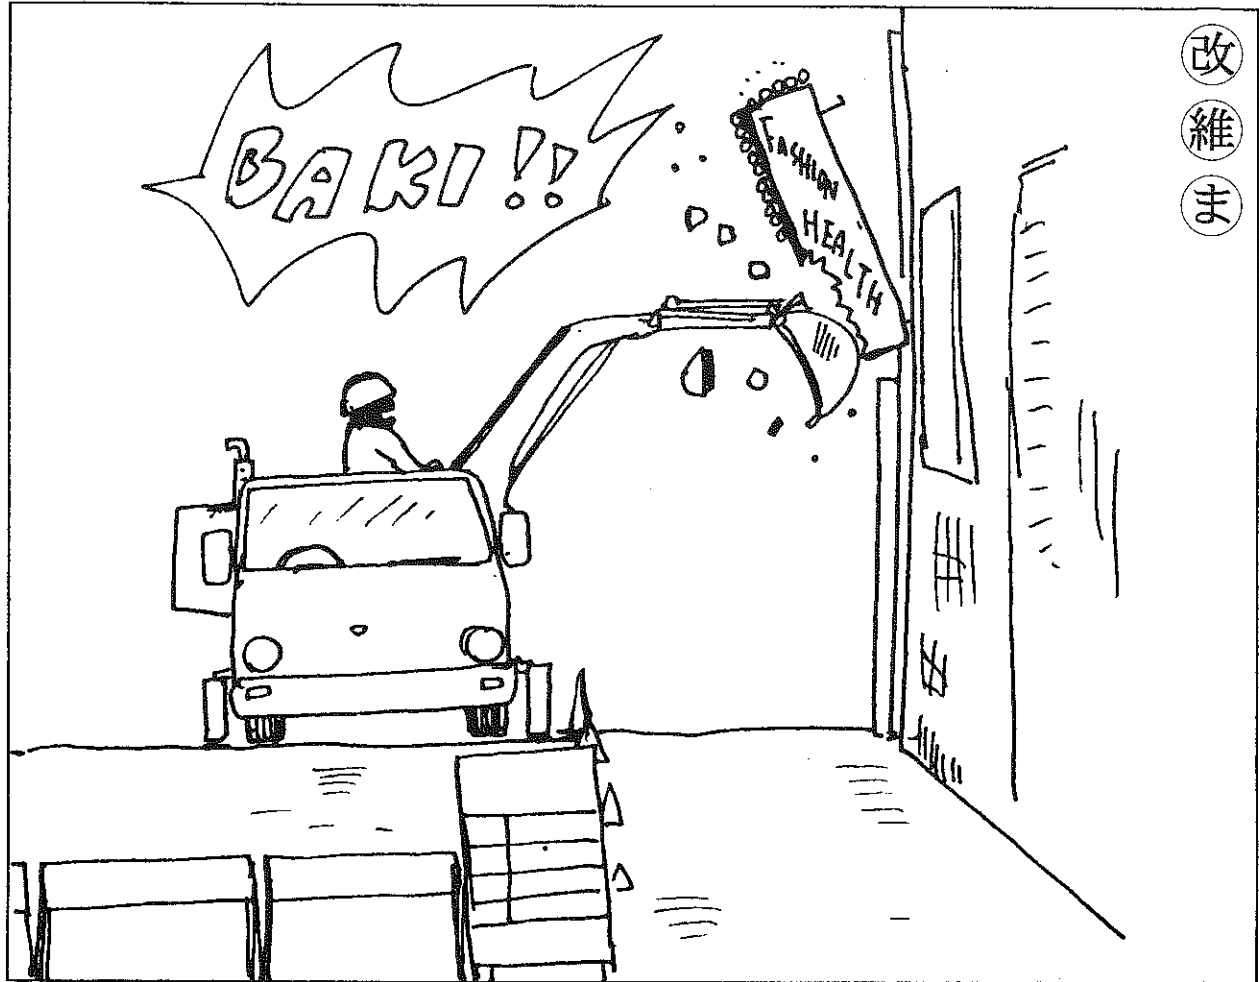
下水道工事において舗装こわし後バックホーを使用し路盤を掘削中、同機の旋回中に建物の壁に設置してあった看板を損傷した。

作業員の不注意。  
安全教育の不徹底。

作業員、特に車両の運転を担当する者に対しては、その車両の性能、操作方法は勿論、作業範囲等につき徹底した事前の教育が必要である。

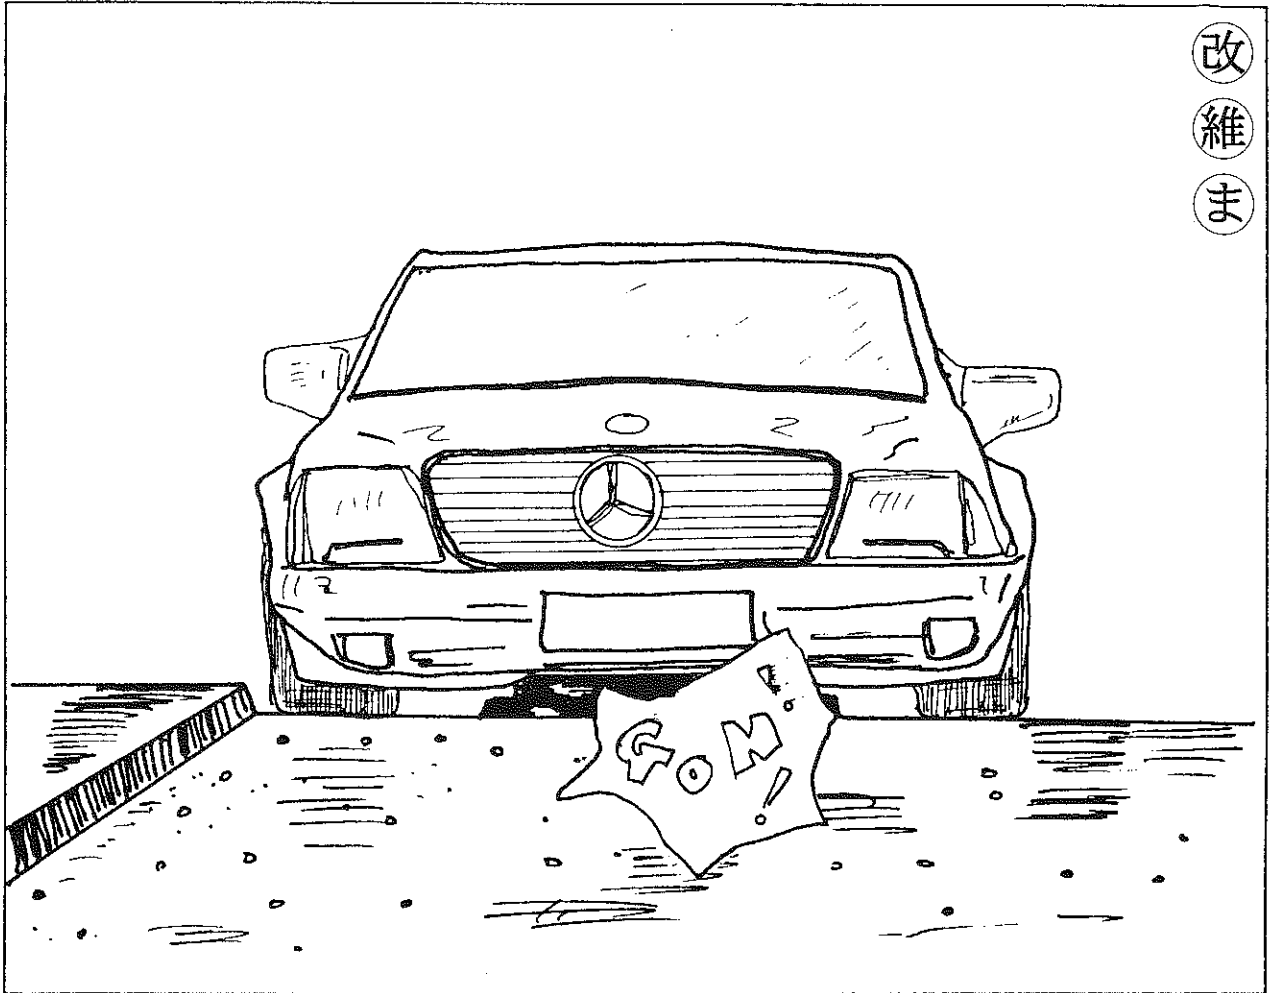
舗装工事の際、バインダー（基層）止りで開放したため、人孔上部に（段差解消の為にすり付け不十分）通過車両のエンジン下部が接触、オイルパン等が損傷した。

人孔上部のすり付け不十分。

最近の車両は性能の向上とともに、車体全体が低くなっている。そのため、ちょっとした段差でもオイルパン等が損傷する事故が多い。人孔上部のすり付けは周囲のみでなく、長めにすり付けると共に「この先段差あり」の表示板を設置する必要がある。

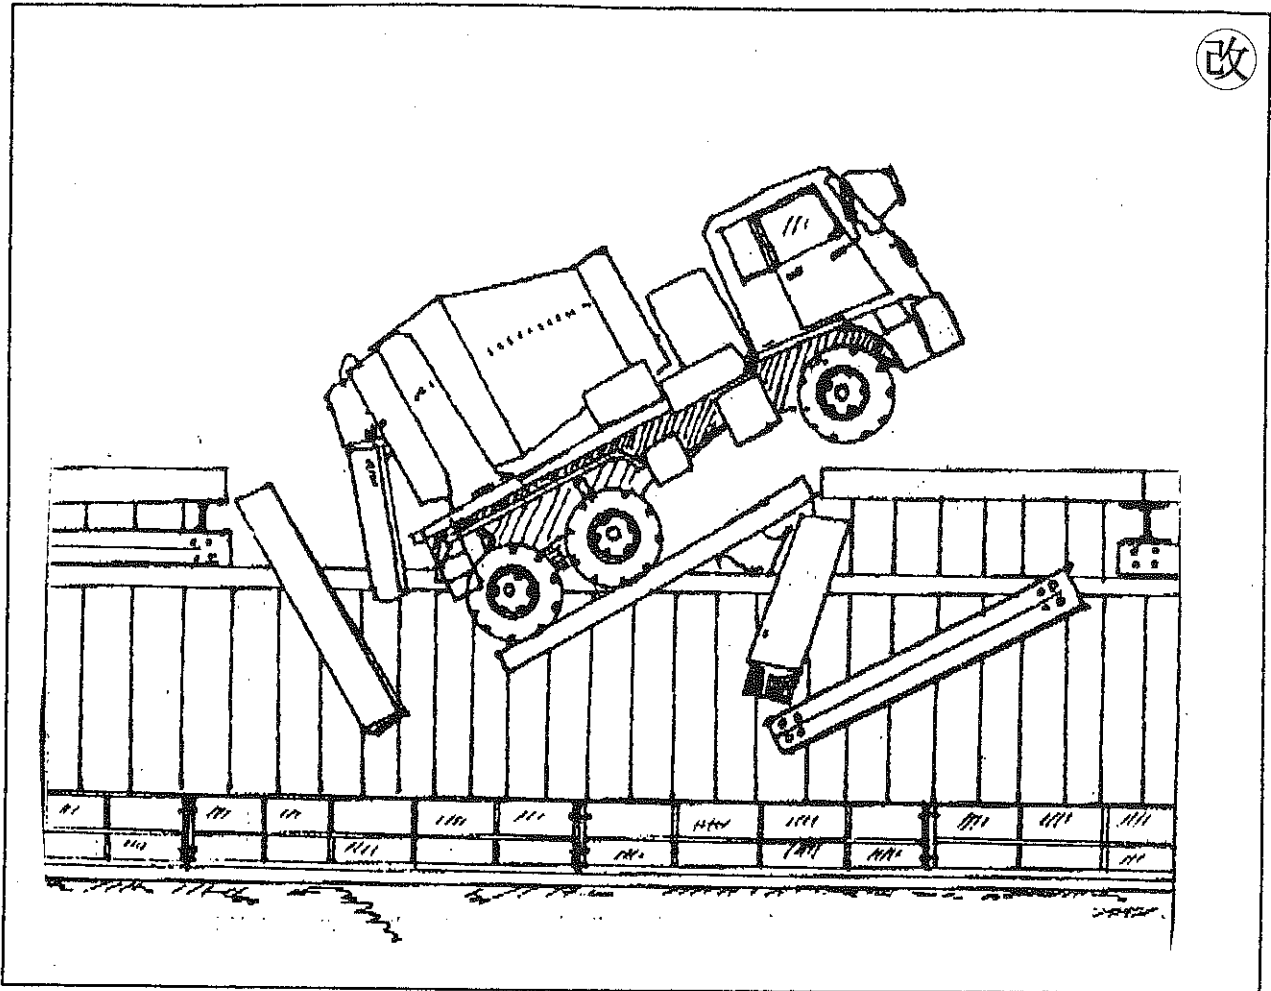
国道の共同溝工事において、他企業が施工した覆工板に大型コンクリートミキサー車で  
 φ800mm用の基礎コンクリートを打設しようとした際、覆工板が落下、ミキサー車が掘削  
 内に転落した。

覆工不良。

作業現場が覆工してある場合、交通に解放している間に覆工の桁、支保工等に弛み、損傷  
 等がないかどうか、他企業施工であっても工事着手前に点検しておく必要がある。
