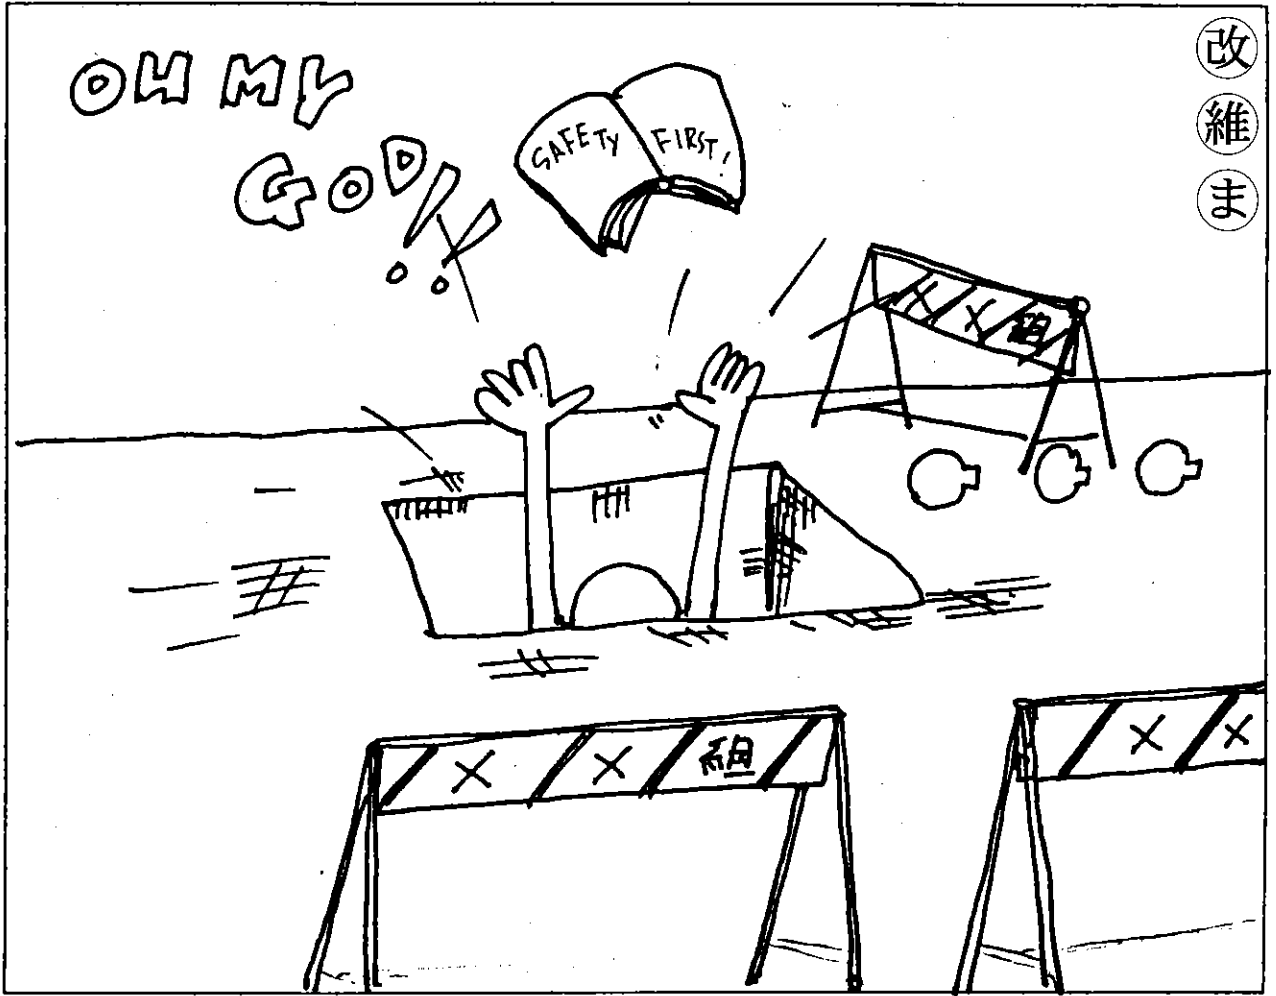
小掘削現場で、埋戻し用材料の到着を待っている間、本を読みながら歩いていた歩行者が掘削内に落ち腰部を痛め、全治10日間の負傷をした。

保安施設の設置不十分。

保安柵が小さく設置してあったのみで、交通誘導員等の配置はなかった。

例え短時間であっても、道路使用許可条件に合った保安施設を設置し、交通誘導員を配置しておくべきである。

人孔よりの第三者転落事故も発生しているので、開口部の保安施設における転落防止策について十分に対策を採る。

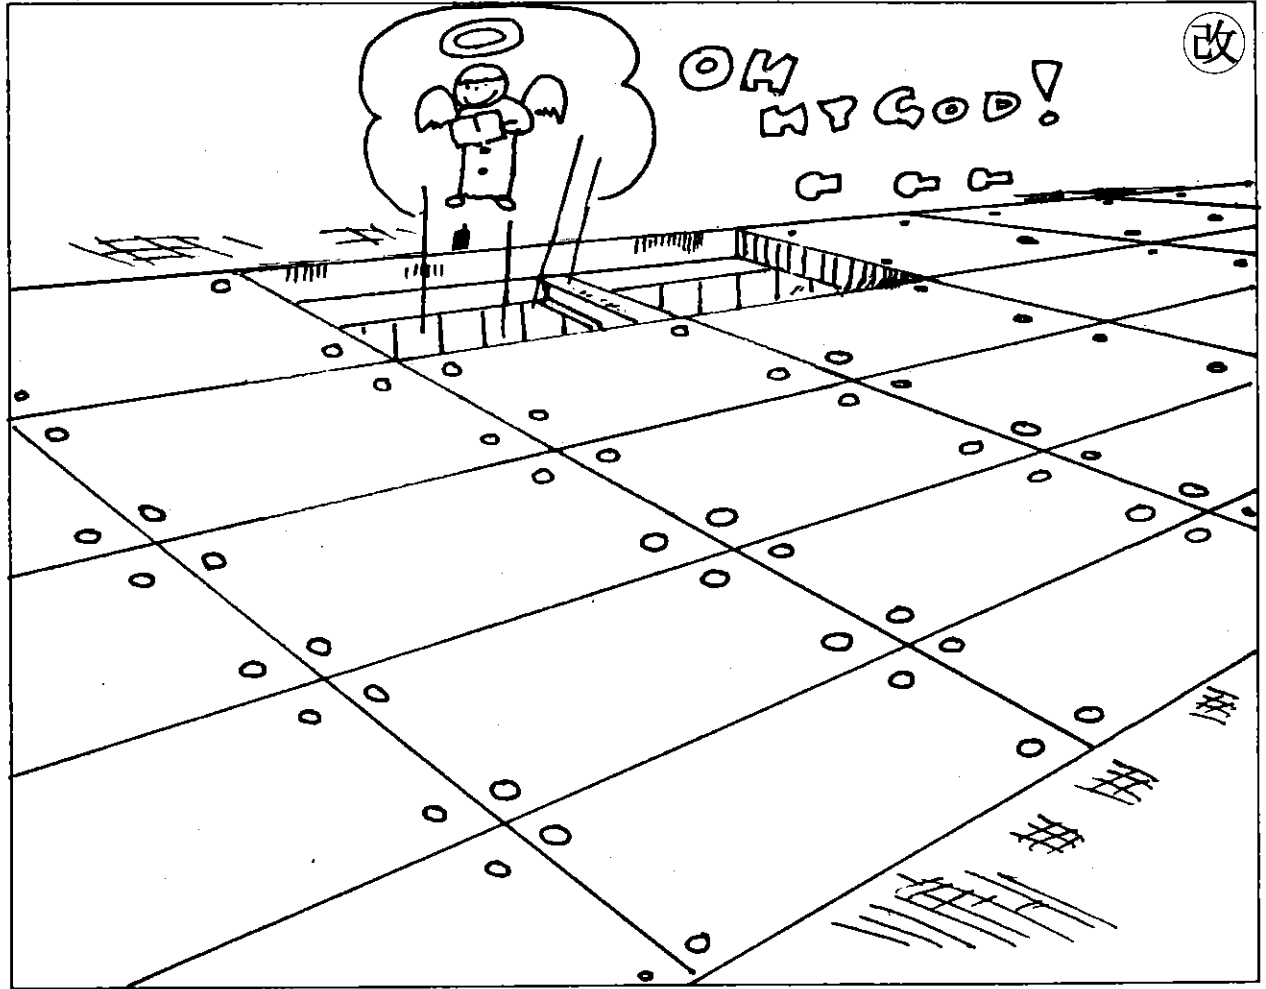
共同溝工事において横断歩道上の路面覆工部を開口し下水道管路布設工事を施工中、転落防止措置を講じなかったため歩行者が開口部から転落死亡したもの。

安全施設の設置不十分。
 交通誘導員の無配置。

横断歩道は歩行者が道路を横断するために設けられたものであり、横断歩道の移設等については特設の配慮を必要とする。 本件のように横断歩道部を開口する場合は、十分な安全施設を設置することは勿論、交通誘導員を配置し、その誘導によって歩行者が横断できるよう現場責任者は特に配慮する必要がある。

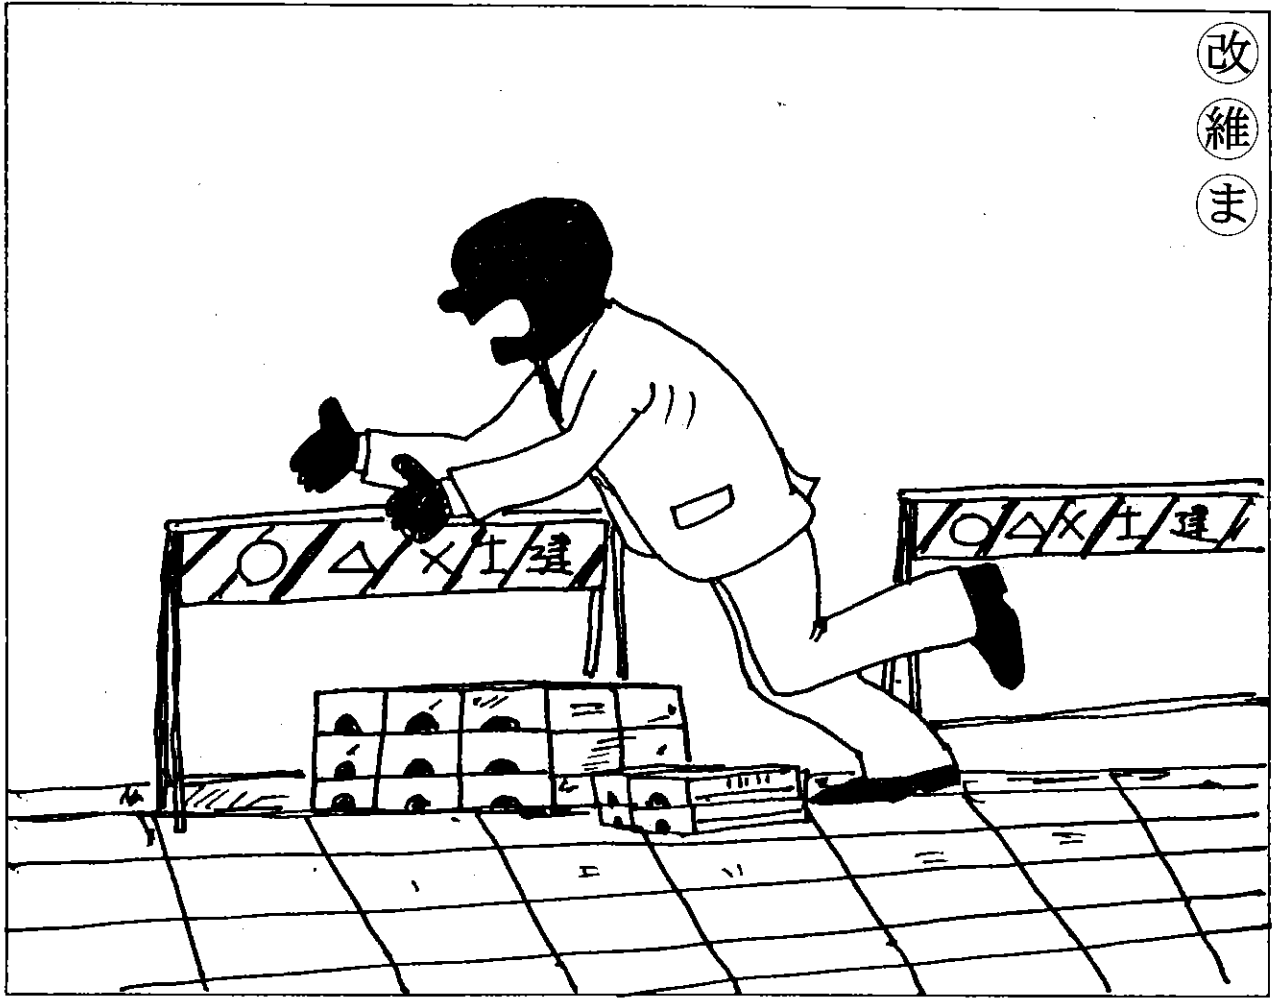
インターロッキングブロック舗装完了後、残ったブロックを歩道上に放置しておいたため、歩行者がつまずいて、右足首を擦過させた。

歩道上に資機材の放置。

保安施設の不備。

工事完了後、資機材は直ちに撤去し、交通を開放すべきである。

止むを得ず資機材の撤去が遅くなるような場合は、短時間であっても完全な保安施設を設置し、事故防止を図る必要がある。

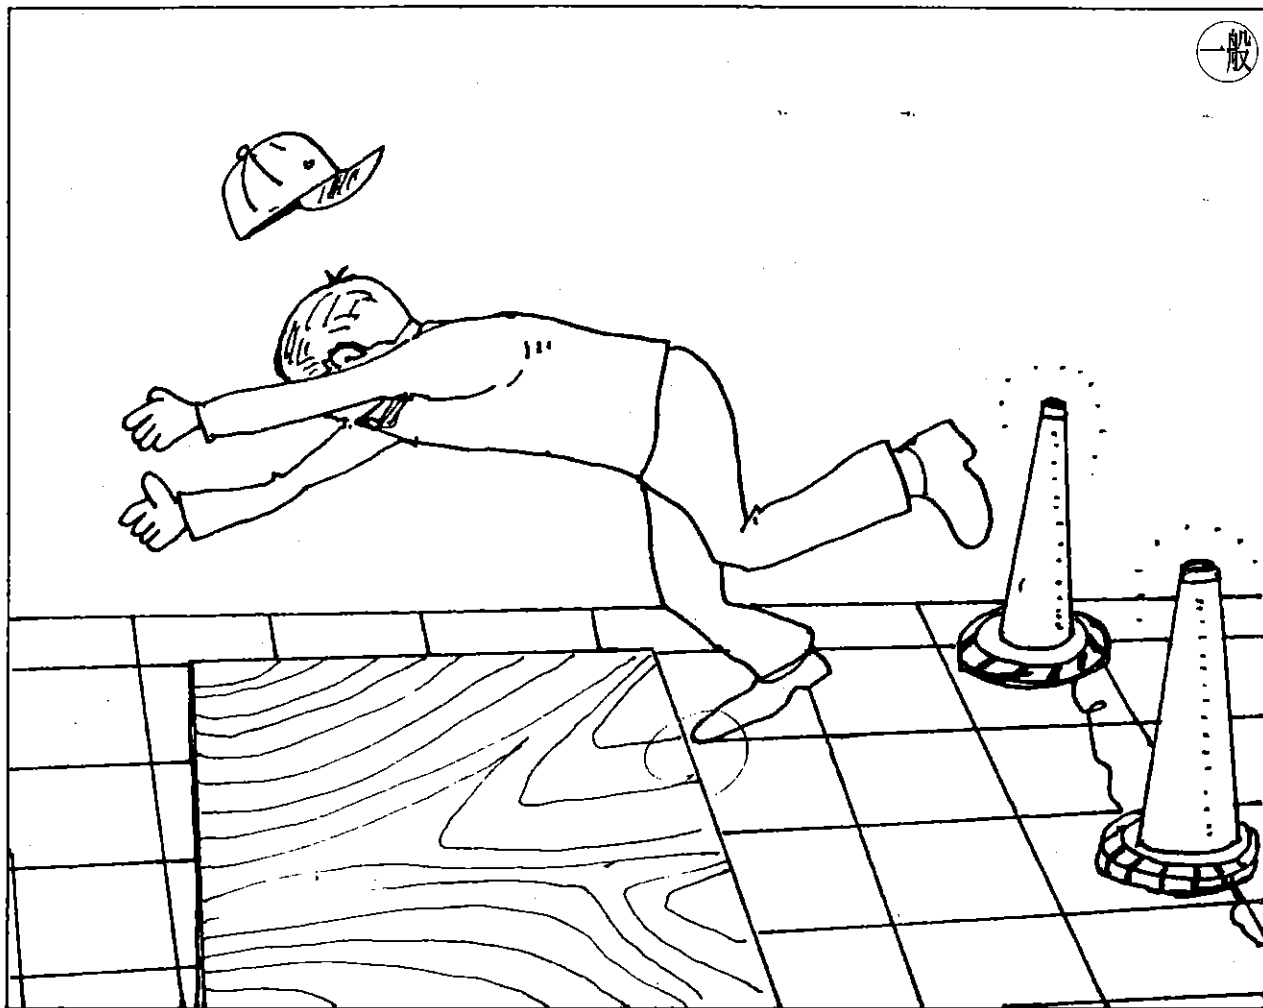
公共ます工事を深夜間作業により施工中、舗装用表装タイル材料（現場商店街支給）が不足したため、仮復旧の上、ベニヤ板（厚10mm）で歩行者通路を仮設し、赤色カラーコーンで照明し注意標識を設置しておいたが、歩行者が継ぎ目につまずき、右ほほを負傷した。

保安施設の不備。

仮復旧不十分。

保安施設における交通誘導員の不適正配置。

やむを得ず、ベニヤ板等で応急措置を行った場合は周囲全体に保安施設を設置し、歩行者を通さない措置をとる方が事故防止上万全である。

段差等が生じる作業をする場合、ゴムマット等で養生をし転倒防止を図る。

交通誘導員を含めた全作業員に対し、安全教育・安全訓練の徹底。

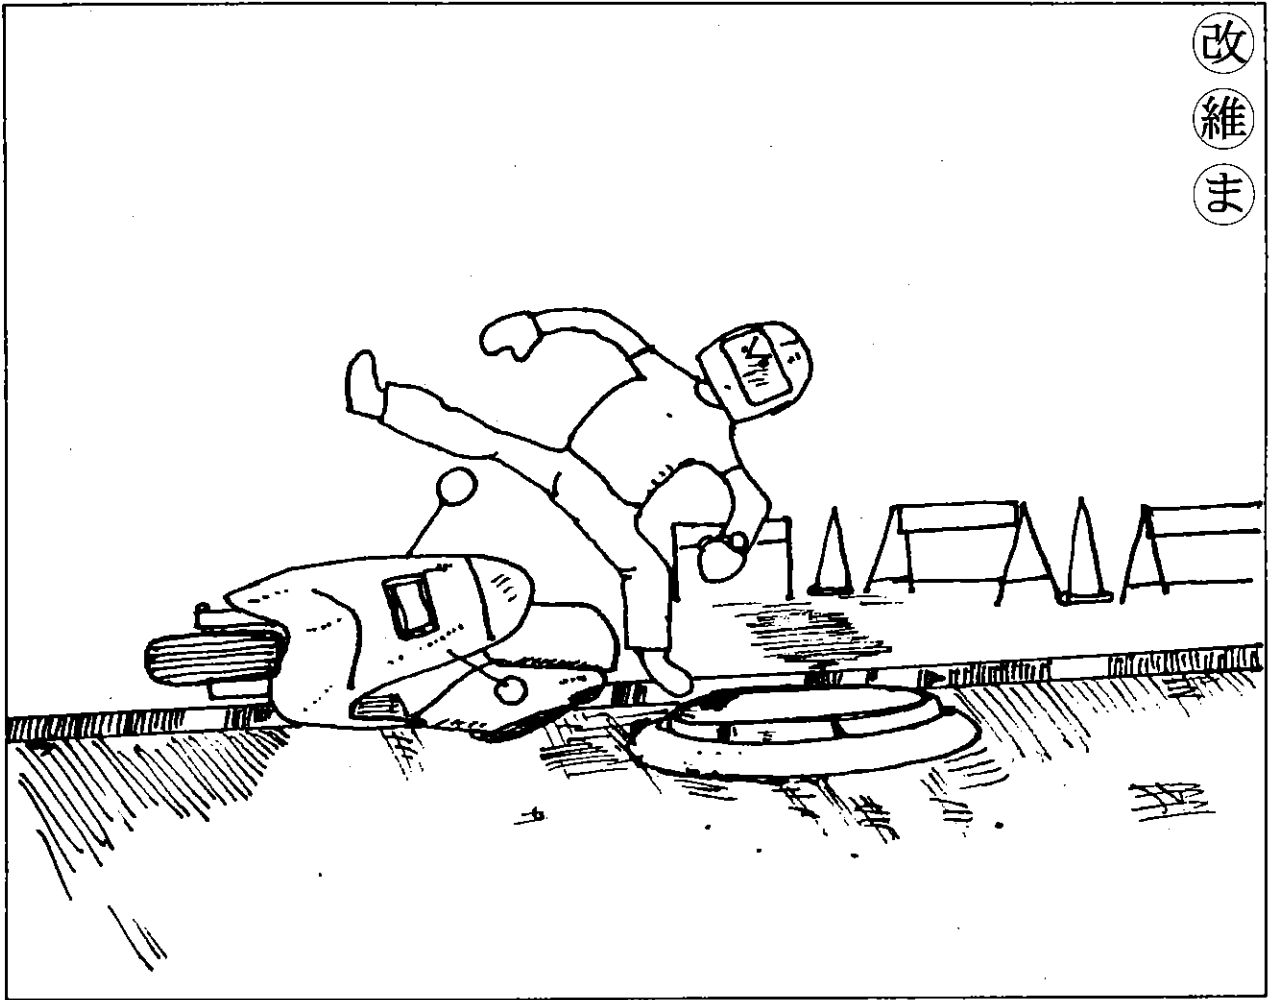
車両通行止め規制により、路面切削工事中、作業帯内にバイク（50cc）が侵入し、マンホール部分の切削断面（深さ5cm 段差未すり付け）に乗り上げてハンドルを取られて転倒し、顔面打撲負傷。

段差すり付け不十分。
保安施設の不備。

バイクが車両通行止めで施工中の作業帯内に侵入してきた過失はあるが、保安施設が完備され、交通誘導員が適切に誘導していれば、バイクの侵入は防げたのではないと思われる。
仮にバイクが侵入してきても、切削断面のすり付けが行われていれば、事故は未然に防ぎ得たかもしれない。

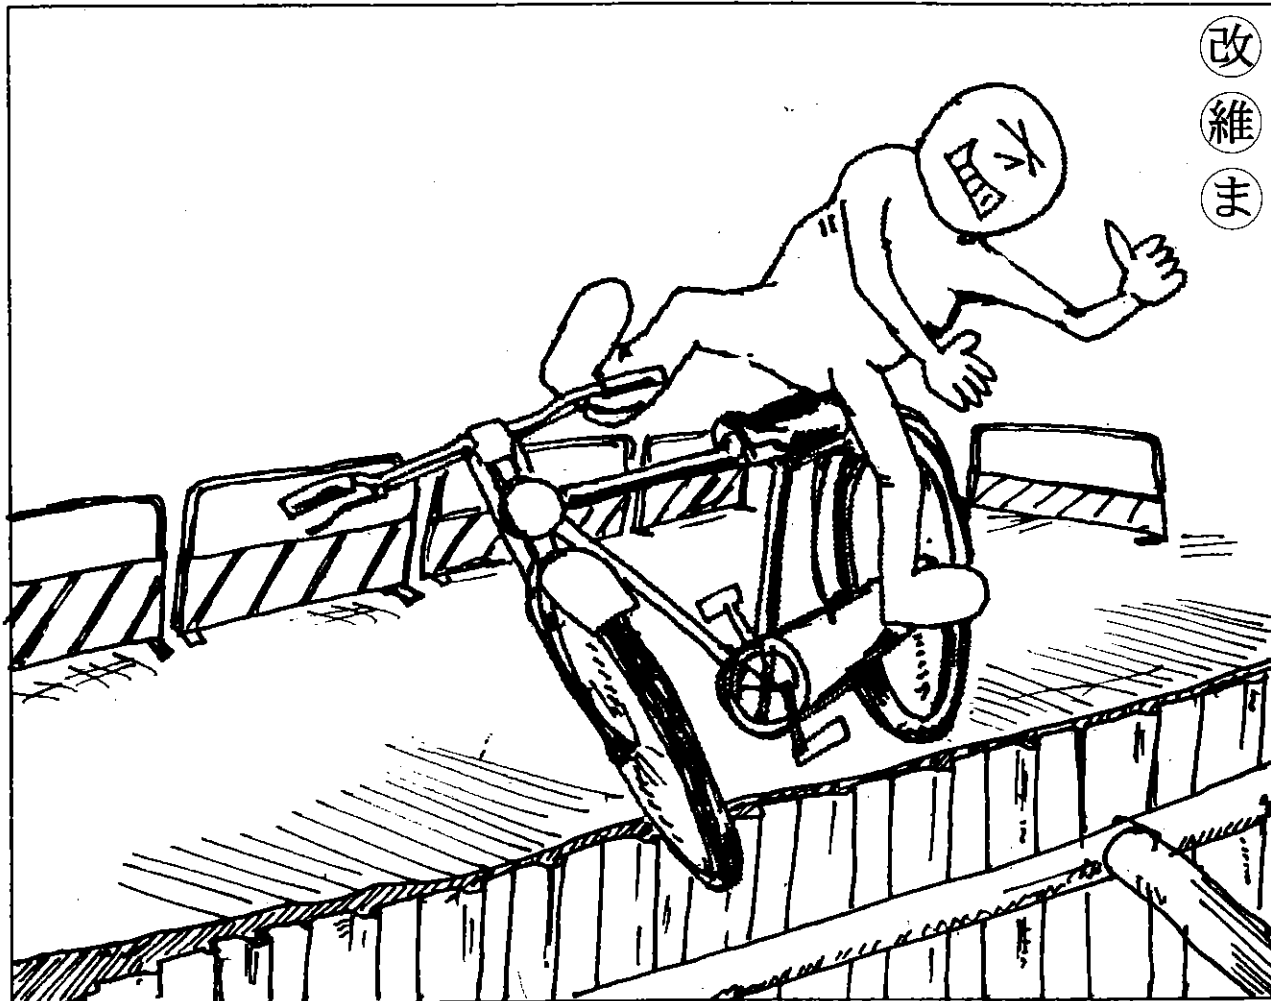
下水管補修工事現場内に、自転車が保安柵による囲いのすきまを交通誘導員の制止を無視して入り、掘削溝に前輪から突っ込み転倒、自転車利用者に顔面打撲擦過傷、右膝打撲等全治14日間の負傷をした。

相手方の不注意、交通誘導の不適切。

保安施設を無視し、作業帯内に侵入した相手方の過失も大きいですが、交通誘導員の措置も、不適切であったと思われる。

交通誘導員は、通行者の中には、飲酒している等必ずしも正常な状態にない者も含まれていることを念頭に置き整理誘導にあたる必要がある。

作業前に責任者と交通誘導員が十分に打ち合わせをする。

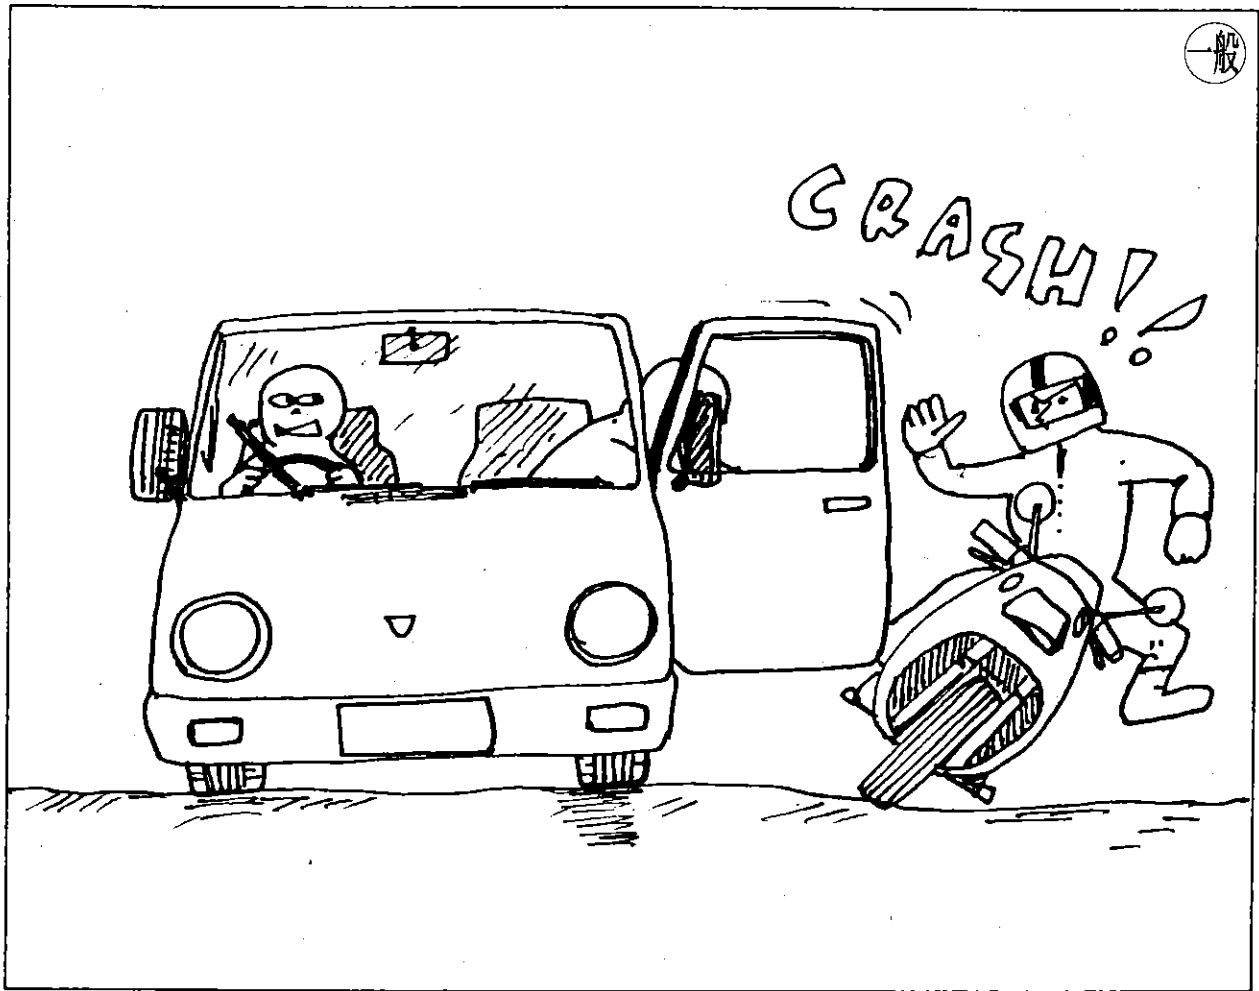
下水道調査のため幅員4.0mの私道を最徐行しながら進行し、調査地点を発見したので停車後、同乗者が後方を確認せず助手席ドアを開けた為、後方から来たバイクのハンドルに触れ、バイクは転倒、運転者が負傷した。

扉の開閉の際の後方安全不確認。

助手席に同乗者がある場合、運転者はその乗降に便利のように左側を広くあけて停車することが多い。そのためそのあいている部分にバイクや自転車が侵入して来ている場合があり不用意にドアを開けると本件のような事故が発生する。

ドアの開閉については、後方確認の習慣を身につけさせるよう教育が必要である。

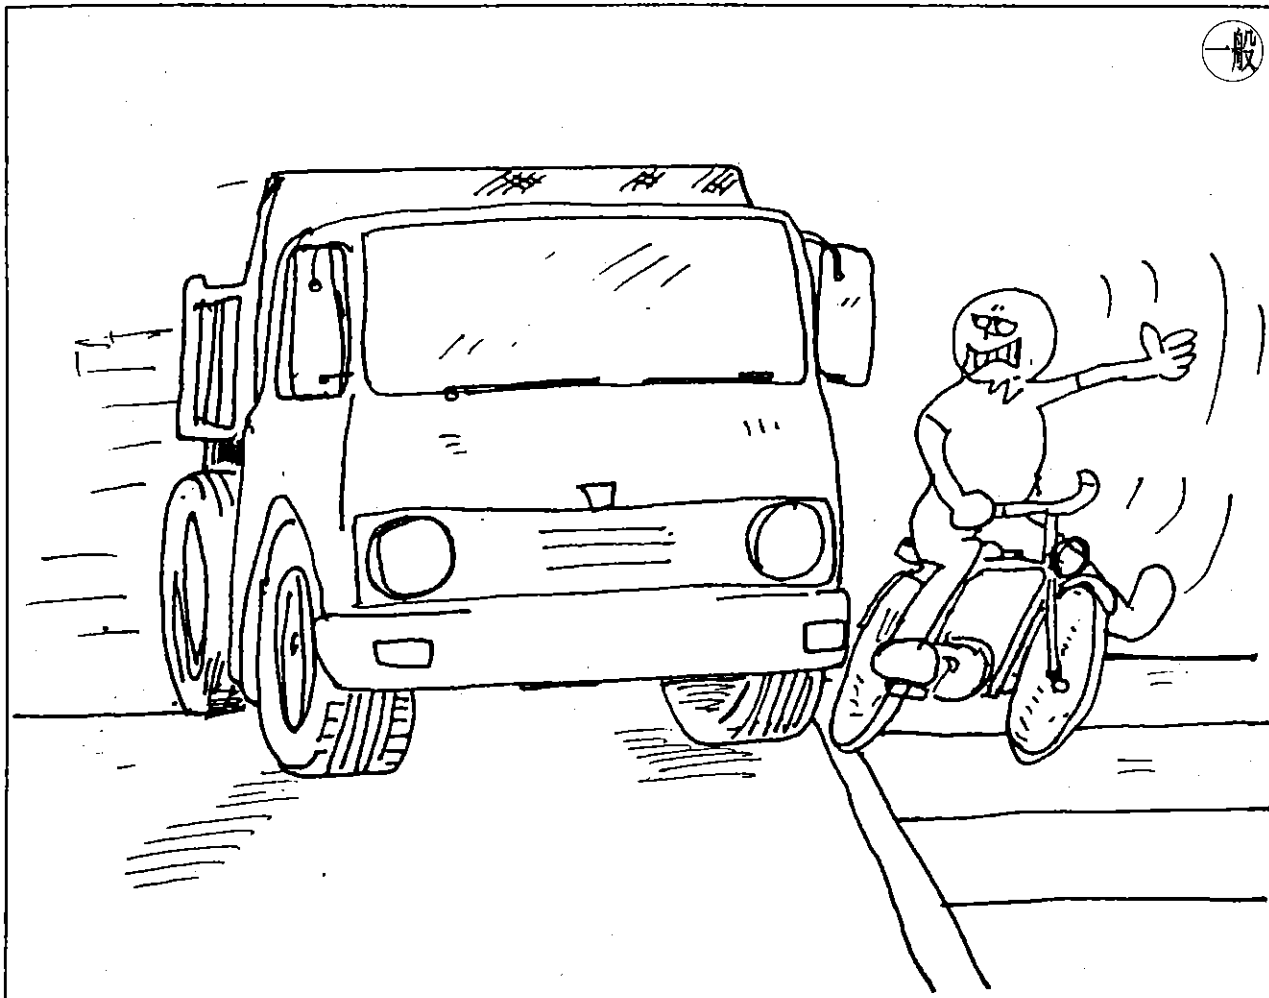
ダンプカーが青信号で左折する際、横断歩道を渡ってきた自転車と衝突。 自転車利用者が腰部を打撲し、全治14日間の負傷をした。

前方不注意。

交差点で左折する際の安全確認が不十分であった。

車が交差点で右・左折する場合、とかく横断中の歩行者のみ気をとられがちであるが、本件のように急に横断してくる自転車・バイク等もあり、横断歩道の手前で一時停止するか徐行して左右の安全を再確認する必要がある。

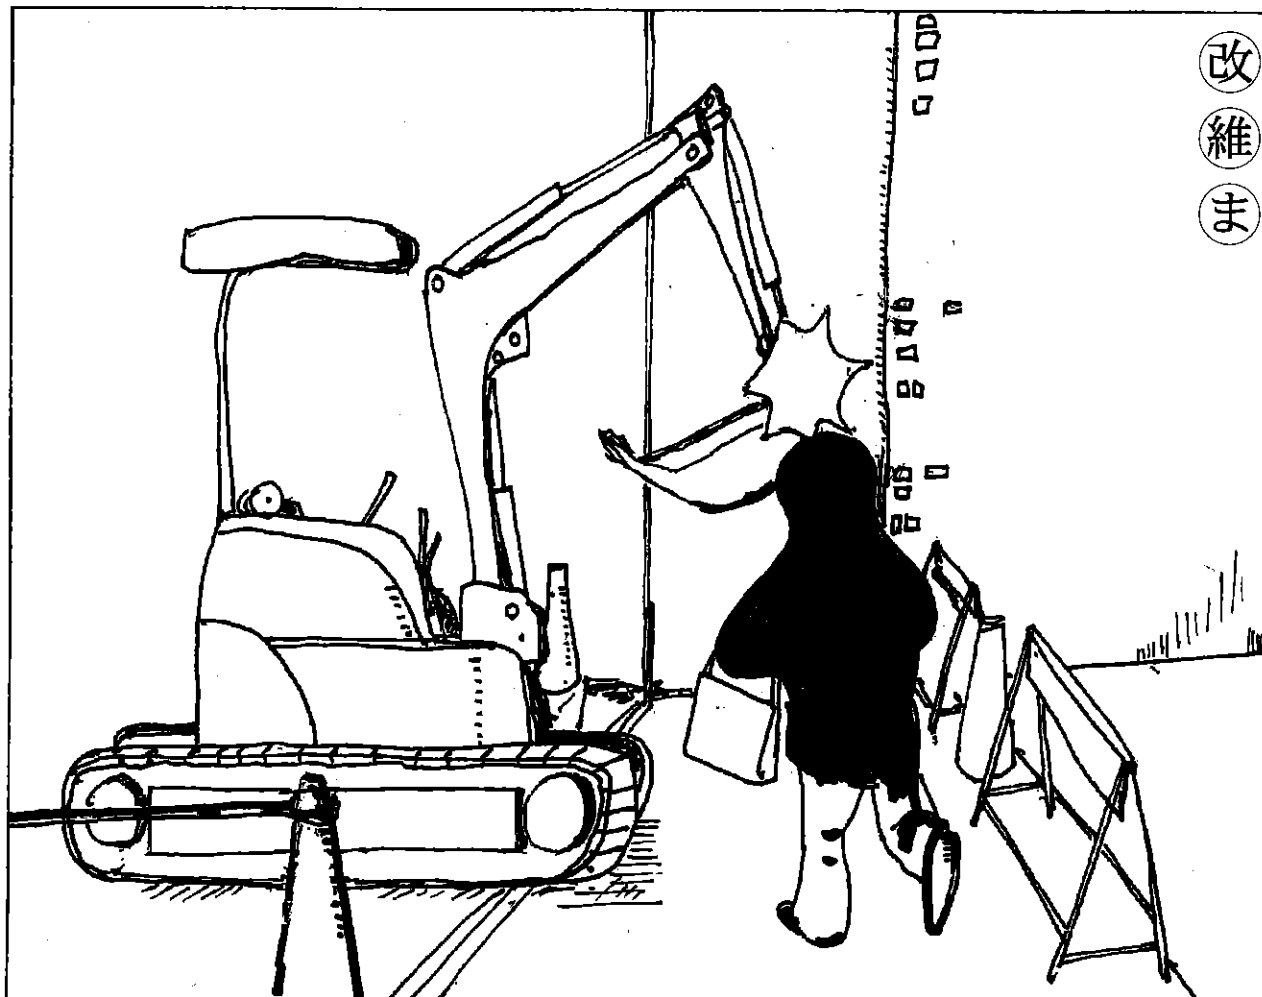
堀削内山留施工中、バックホウのオペレーターが作業を手伝いアームを降ろし忘れ、歩行者が（作業帯内に会社の出入り口があるため）進入しバケットに頭部を接触し負傷した。

オペレーターの本バックホウの降ろし忘れ、作業帯内歩行者通行通路等の不備等

車輛を運転する場合、前後左右の安全を確認するのが常識であり、安全教育の徹底が望まれる。又、交通誘導員を配置しないのは重大な過失である。重機を使用する場合、エンジンを止め、アームを降ろし止むを得ず、作業帯内に歩行者を通す場合、交通誘導員を配置し、作業中止等の処置をし、歩行者の安全確保を行う。
