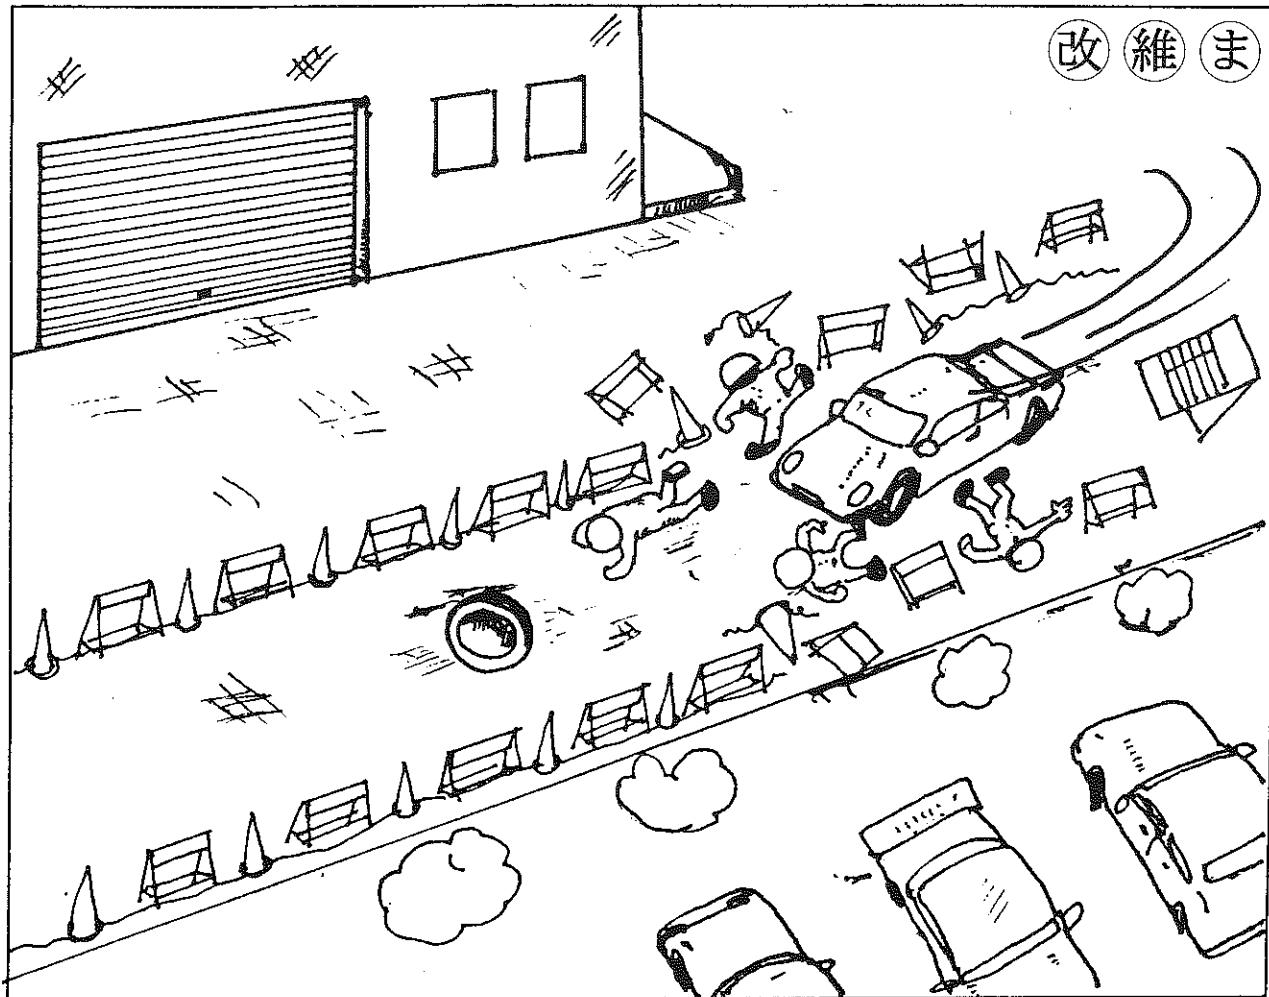
No. 11

人孔鉄蓋、鉄枠の高さを調整工事中、普通乗用自動車が幹線道路を横断しようとした誤って作業帯内に飛び込み、作業員4名が重軽傷を負った。

保安施設の不備。

交通誘導員の誘導不適切。

交通量の多い幹線道路で作業帯を組む場合、導流帯の延長は30m以上、交通に対面する保安柵は二重にする等の配慮が必要である。

また、交通誘導員は進行して来る車から目を離さず、危険を察知した場合、作業員に大声で知らせる等の措置が必要である。

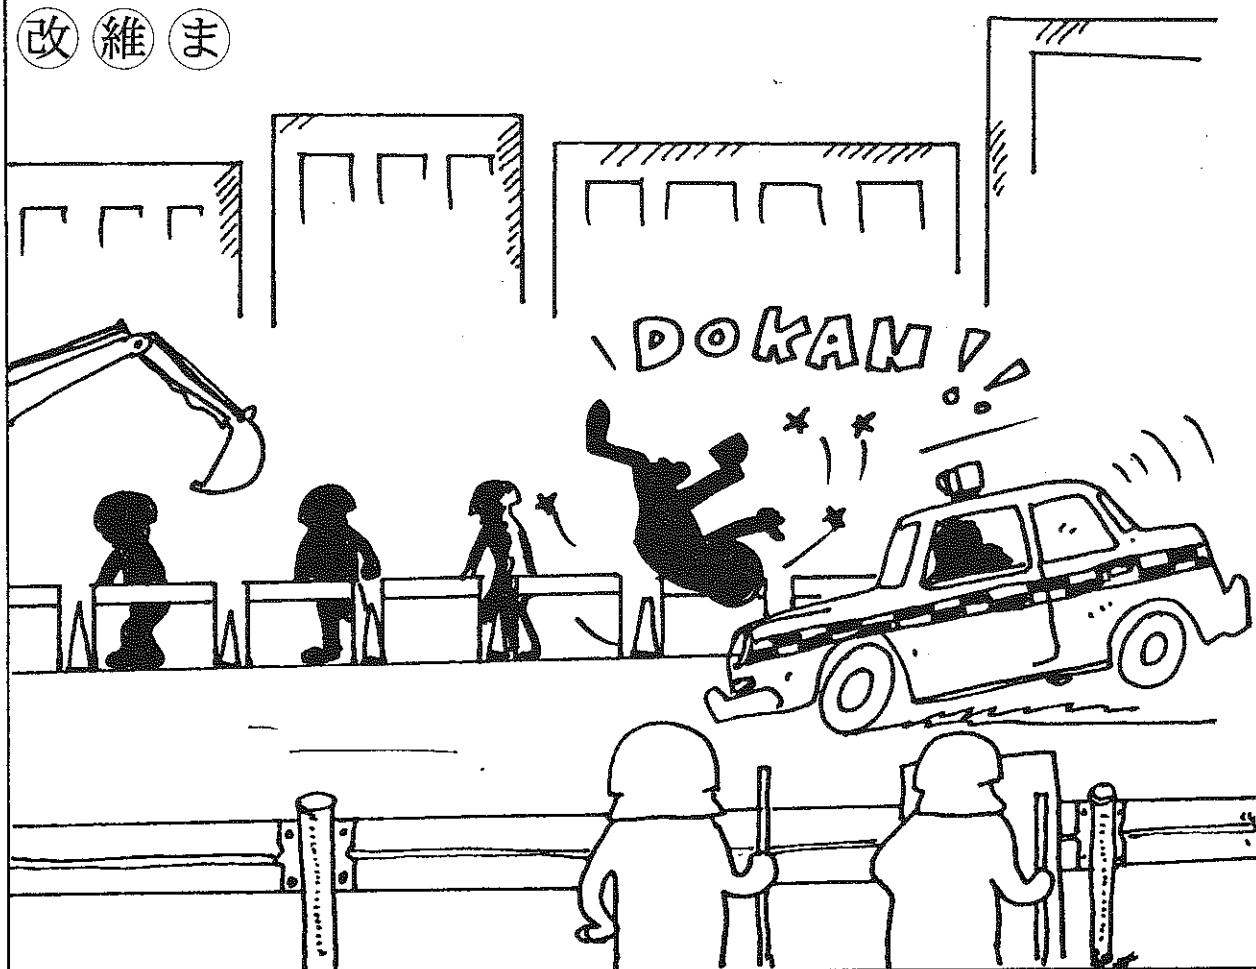
No. 12

人孔上部補修工事において、作業員が作業帯の外側を移動中にタクシーに跳ねられ、頭蓋骨骨折、脳挫傷の重傷を負った。

作業員の不注意（作業帯外の通行）。

作業帯外を歩いたり、作業帯から反対側に横断する場合もあり、作業帯はその中で働く作業員の安全を守るためにものでもあることも十分教育する必要がある。

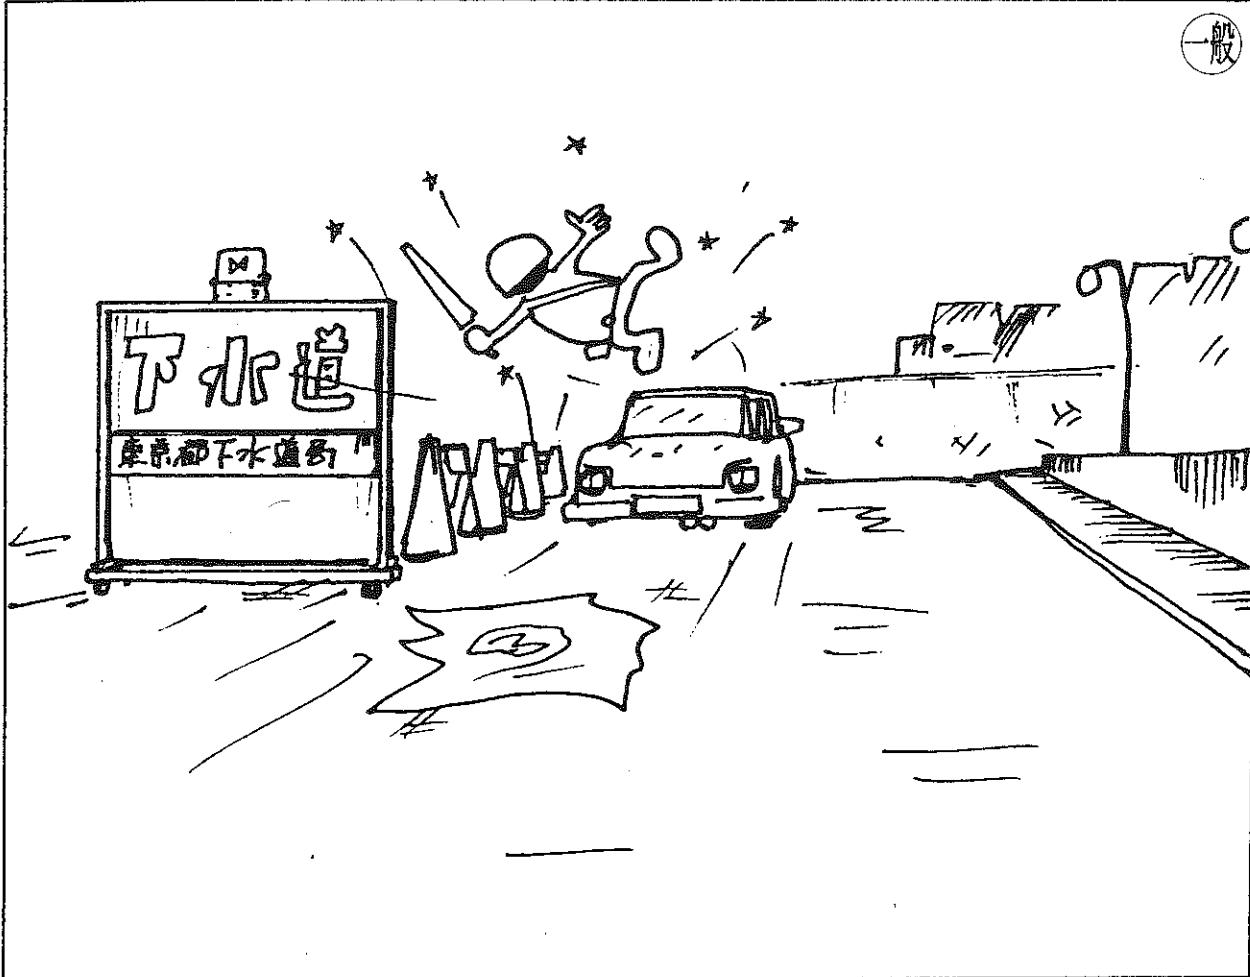
No. 13

下水道工事で交通誘導員が一般車両を誘導中、進路を変更せずに進行してきた乗用車に跳ねられ重傷を負い、乗用車はそのまま逃走した。

保安施設の不備。

車両の運転者の中には、酒酔い、無免許、居眠り、脇見等正常な運転をしていない者も含まれることを常に念頭に置き、交通の誘導にあたる者は、対向車から目を離さないことが必要である。

(警察庁の指導によれば、幹線道路の導流帯は30m以上を確保すべきである。)

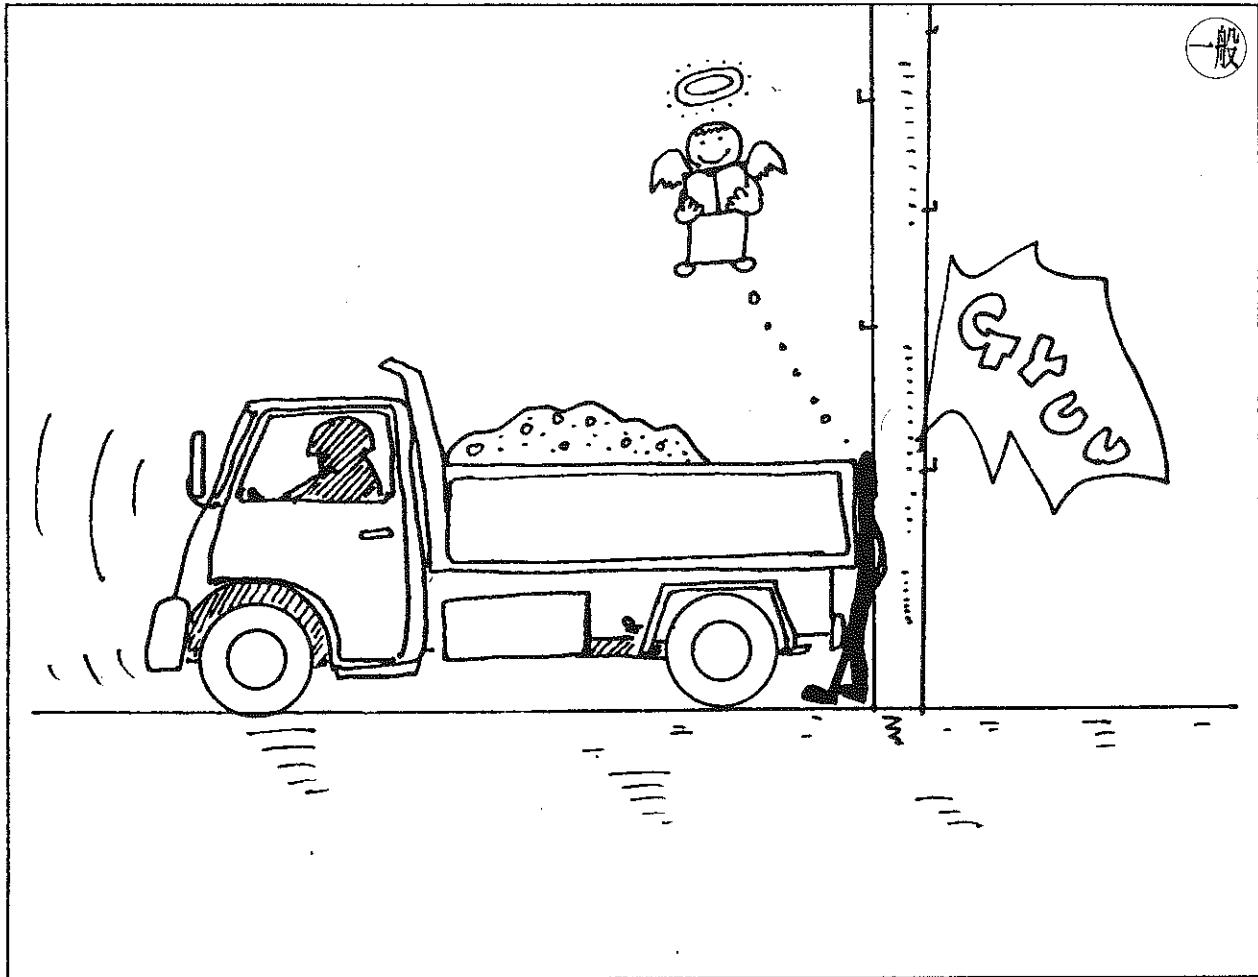
No. 14

工事用車両が後退する際、後方の安全不確認と相互の合図不徹底のまま後退したため、同車後方で誘導していた作業員を同車後部と電柱の間に挟み死亡させたもの。

後方の安全確認不十分。

この事故は運転者の過失が大きいが、車両の誘導は専門家（ガードマン等）に行わせ、素人（作業員等）には行わせないよう現場責任者の対応が必要である。

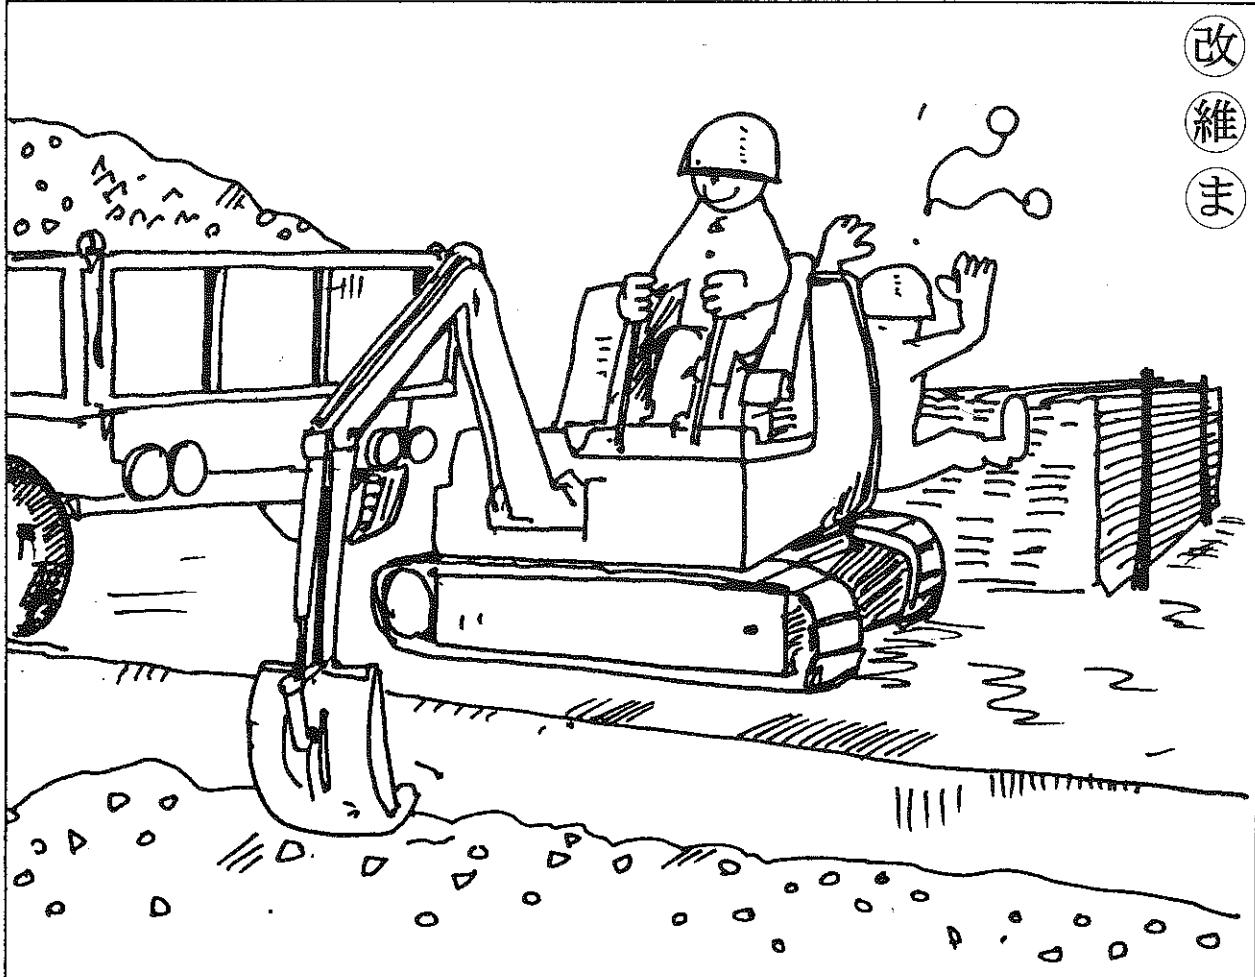
No. 15

バックホーにより基礎用クラッシャーラン碎石を投入中、後方で軽量鋼矢板に台付けワイヤーを取り付け中の作業員がバックホーの旋回時に同機の後部と積み上げてあった軽量鋼矢板に挟まれ負傷した。

作業員の不注意と監視人の不在。

監視人の不在。

バックホー等の機器を使用する場合、その機器の作業範囲内に人を立ち入らせないよう監視人を配置し、運転者とよく連携の上、作業させる等の配慮が必要である。

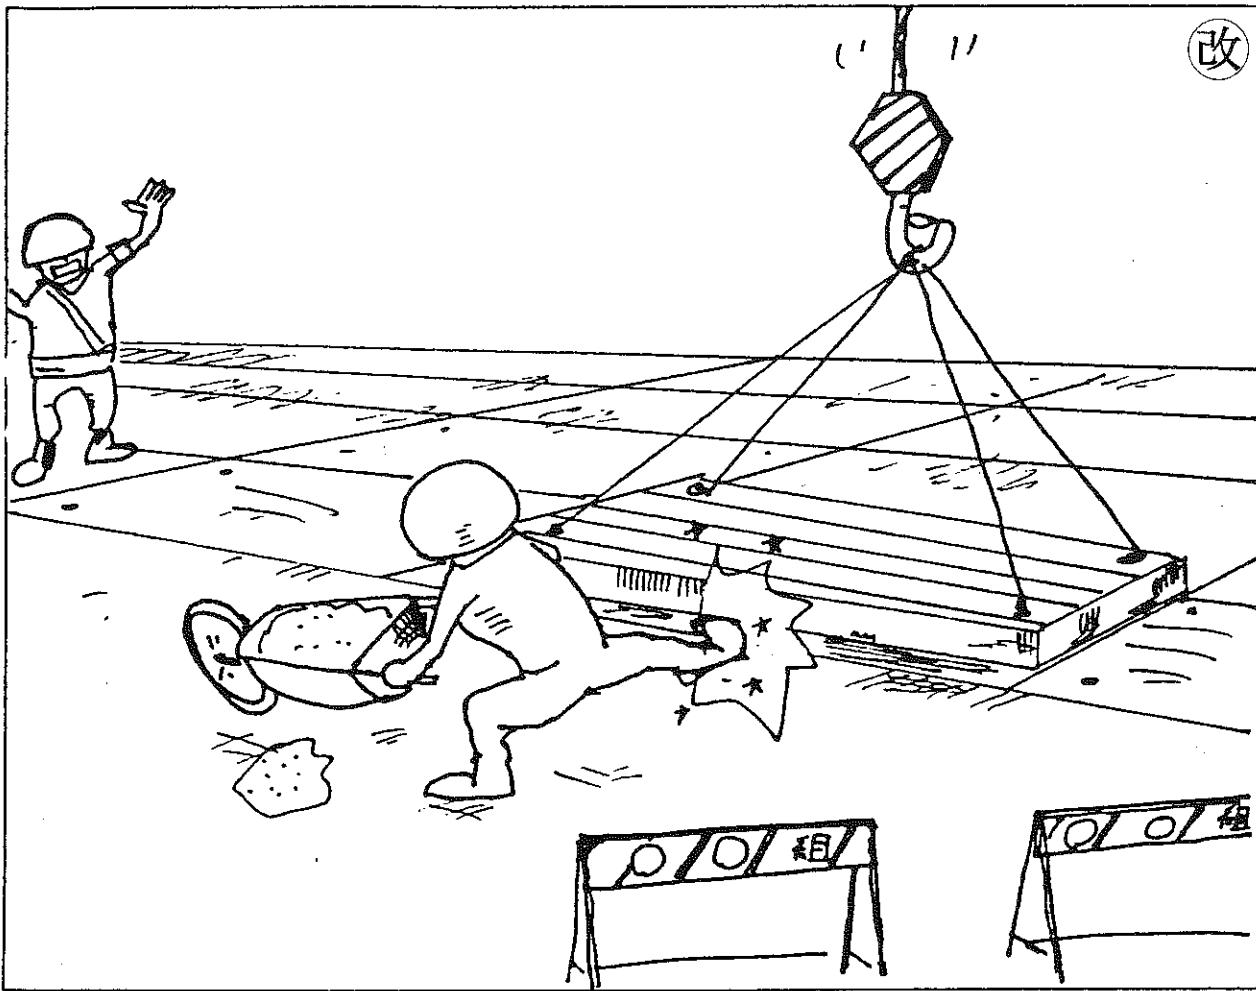
No. 16

レッカー車により覆工板を吊り上げ作業中の近くを碎石を積んだ一輪車が誘導員の指示で通過しようとした際にバランスを失い、右足が覆工板に挟まれ、足首捻挫で負傷をした。

交通誘導員の措置不適切。

機械を使って重量物を移動する場合、その作業範囲内にいる関係者等には十分注意すると共に、レッカー車の作業範囲外に排除することが必要である。又、責任者は合図の方法について十分教育する事も大切である。

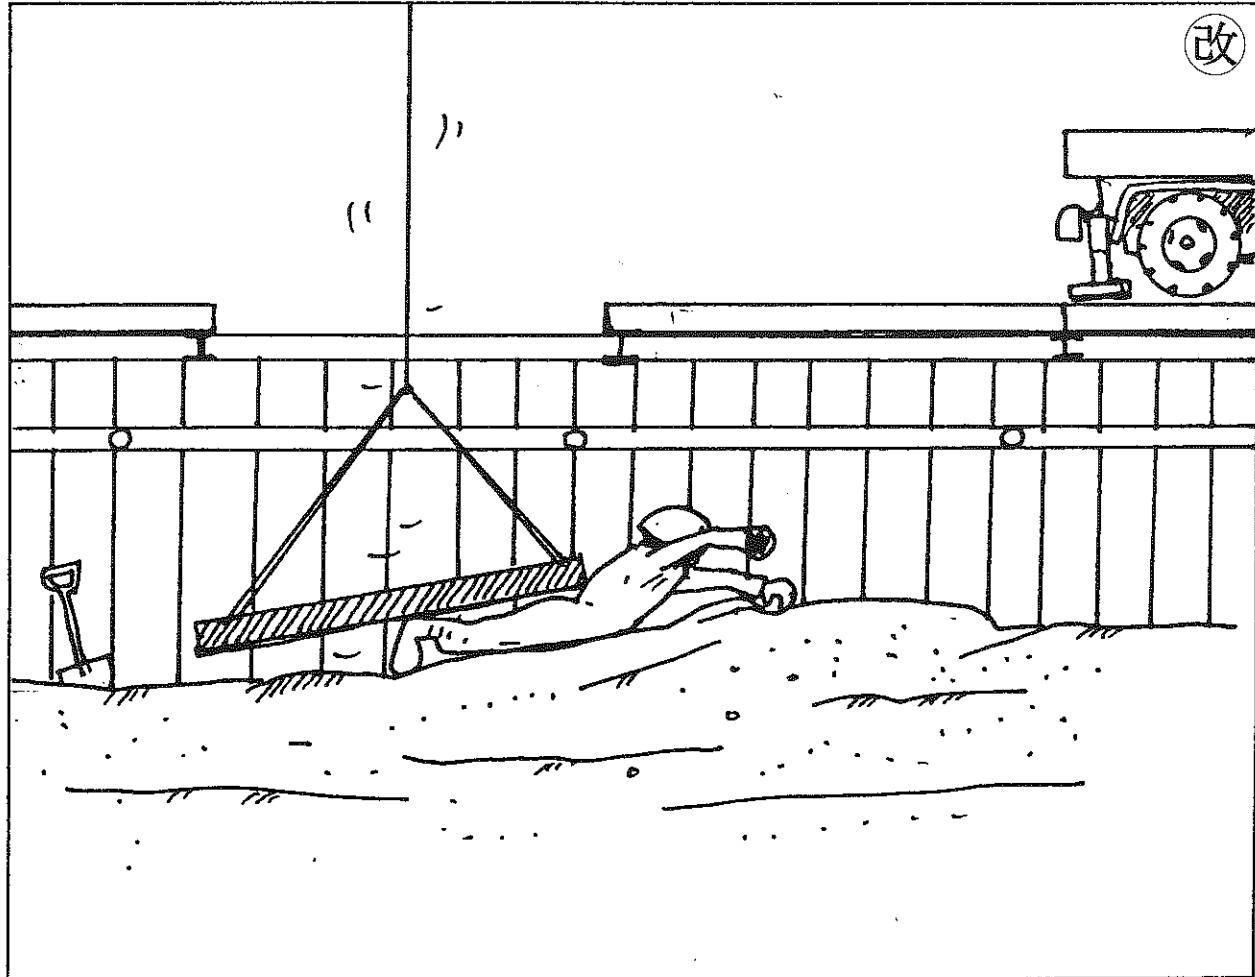
No. 17

覆工板開閉時におけるレッカー車のオペレーターによる操作ミスの為、作業中の作業員が覆工板に挟まれ、大腿部及び内臓破裂の重傷を負った。

レッカー車オペレーターの操作ミス。

レッカー車オペレーターの運転ミスが原因と思われるが、覆工板等の重量物を扱う場合、オペレーター1人にまかせず、必ず監視員を置くべきである。

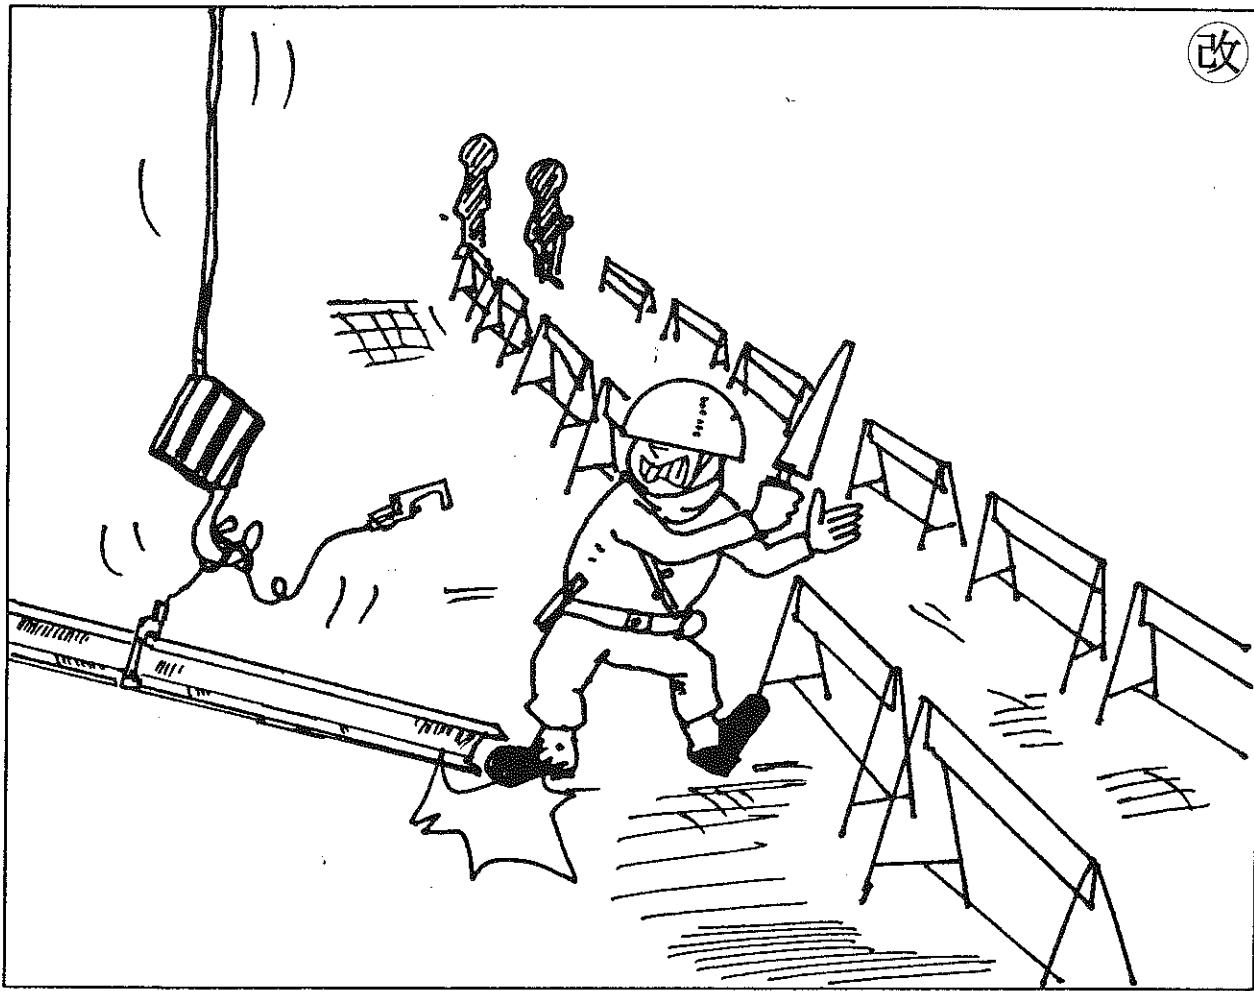
No. 18

人孔の撤去・新設工事において軽量鋼矢板の建て込み終了後、H形鋼をレッカー付トラック車にて吊り下ろし作業中、地上50cm付近でクランプが外れ、保安柵内部で歩行者を誘導中の交通誘導員の足に当たり足爪先を負傷した。

クランプの固定不十分。

クランプが正規の位置に確実に固定されているかどうかの確認は当然であるが、機械を使用して重量物の移動を行う場合、その器具の作業範囲内又は重量物の真下の人を排除する等事前の措置が必要である。

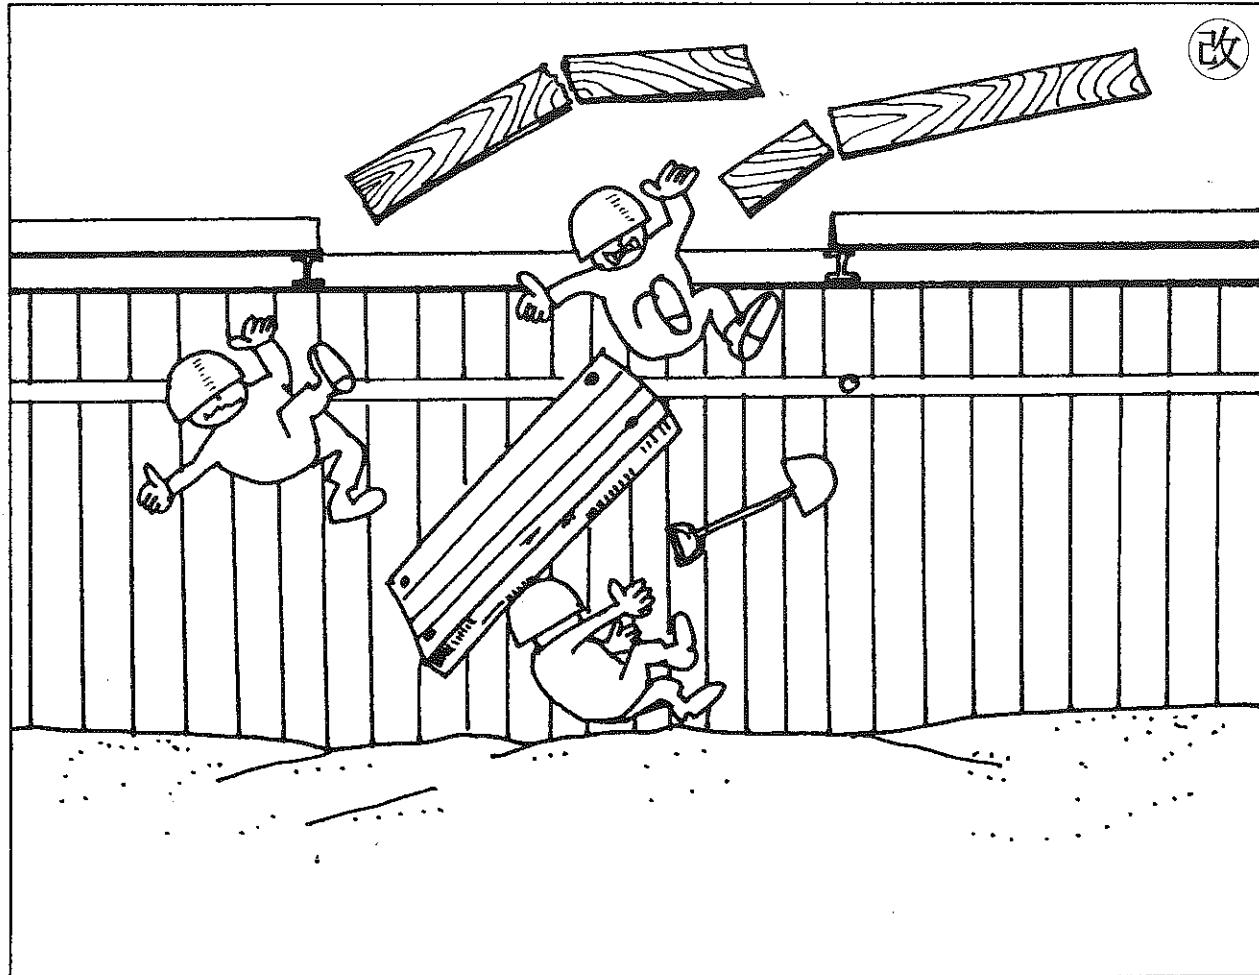
No. 19

覆工板をずらし、落下防止用に木矢板2枚を設置したが、作業中にこの木矢板が折れ、作業員2名が覆工板と共に転落、立坑下（深さ4m）にいた作業員1名を含め計3人が負傷した。

工事現場内の整理整頓不十分。

撤去覆工板の仮置き不備。

工事現場に事故はつきものであることを念頭に置き一つ一つの作業に手を抜かないことが大切である。

覆工板を開口部から離れた場所に移動し整理することにより未然に防止できたものと思われる。

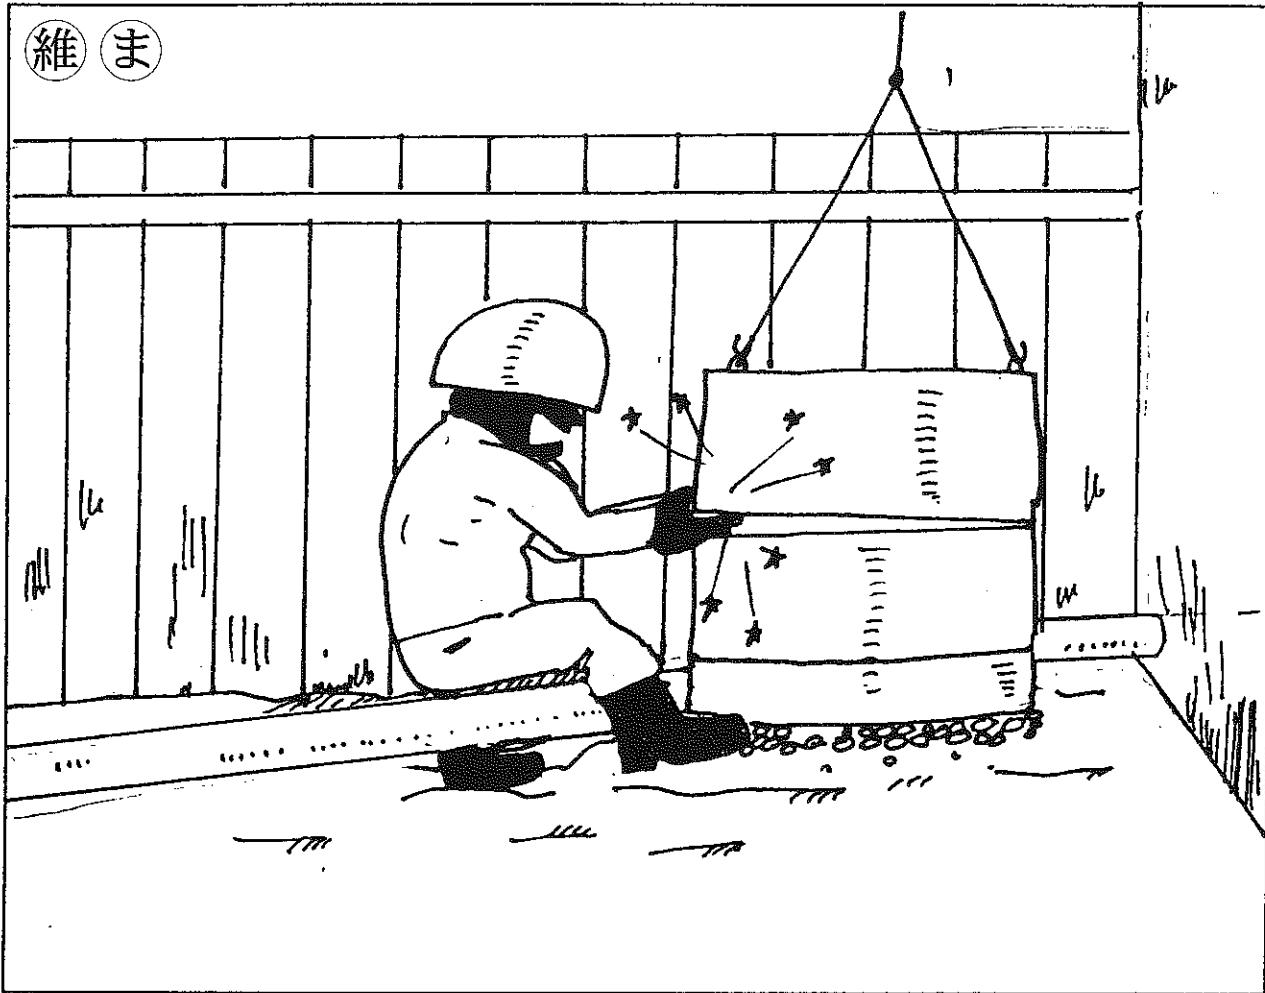
No. 20

公共ます新設工事において、内径70cmの側塊2段目を積み上げようとレッカー車のオペレーターに作業開始の声をかけたが、はっきりと意思が伝わらず急に下げた為、足が滑り同時に側塊間に挟まれ、左手の人差し指、中、薬指を骨折、全治3週間の負傷をした。

作業員の不注意。

共同作業の場合、相手の動作に注意をするとともに、意思の疎通を図りながら作業を進める必要がある。特に合図について作業開始前に十分打合せをおこなう事が大切である。
尚、合図は声でなく原則として手信号によること。（発声の場合は騒音等により伝わらない為。）

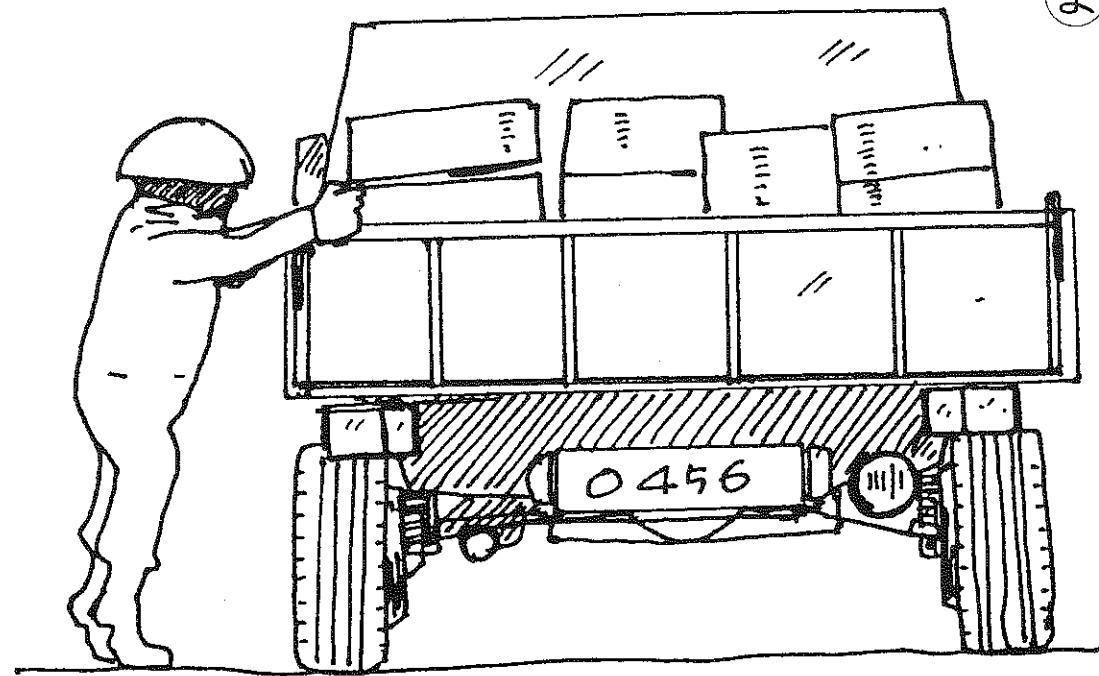
No. 21

側塊等を運搬中、積荷が不安定のため積み直し作業中、右手を側塊に挟まれ右薬指第一関節を骨折、負傷した。

運転者（作業員）の不注意。

側塊等重量物を取り扱う際に、地上からでなく、車の荷台に乗り、身体の安定を十分図らなかった為。

平素の安全教育の徹底。

一見会社としては予知出来ない事故ではあるが、平素運転者（作業員）に対する安全教育（サンダル履きの禁止・手袋の着用・正しい服装）を徹底しておけば、防げた事故である。

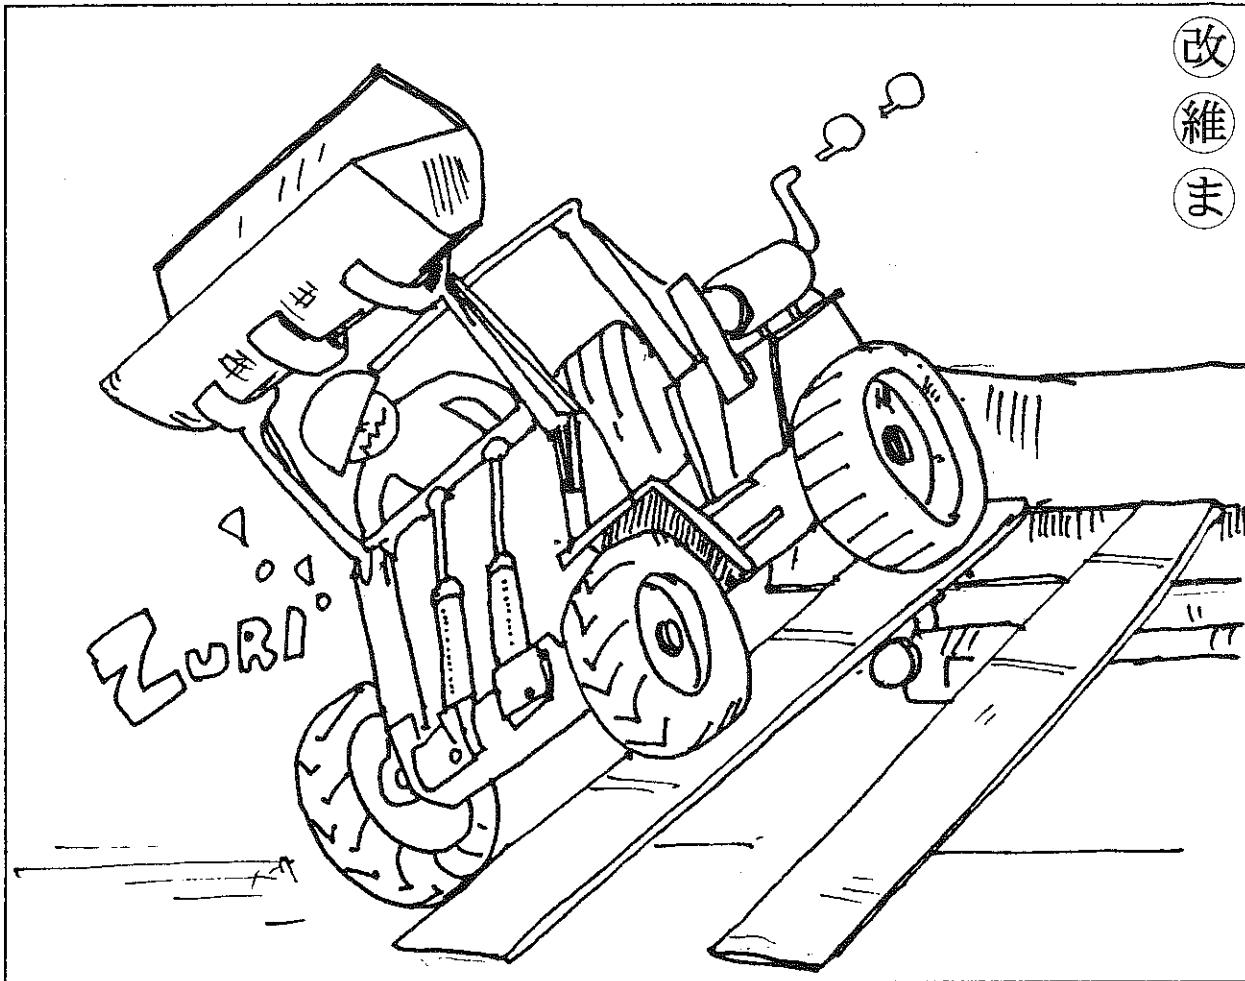
No. 22

公共までの工事中、作業帯以外の場所で普通貨物車からアルミ製ブリッジを利用してショベルカーを運転して降ろす際、脱輪し路上に転落し、運転手が負傷した。

運転手の不注意（運転操作の未熟）。

交通誘導員の不配置。

事故当時は雨天であり、ショベルカーを運転して降ろすような場合、スリップ等による脱輪もあり得ることを念頭に置き、より慎重に運転すべきである。又、作業帯内で積み降ろし、交通誘導員を配置すべきである。

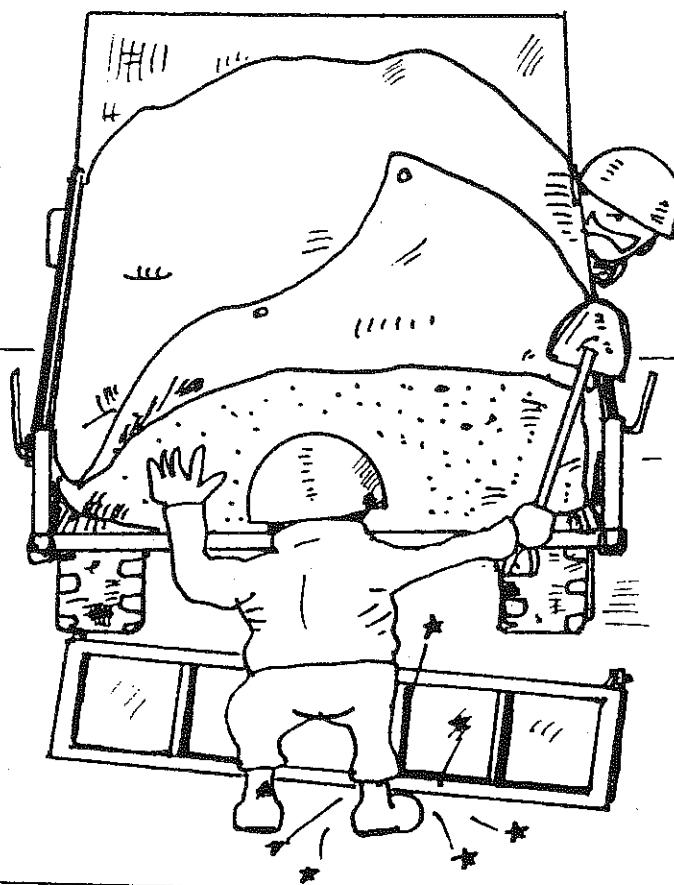
No. 23

2tダンプよりアスファルト合材を降ろす為、ダンプの荷台をあげた時、アオリがはずれ落下し、右足小指の骨折（全治30日）を負った。

作業員の車両構造の不備。

作業員の初步的ミスであり、作業責任者は工事に使用する機器（車両を含む）の取扱いについて安全教育の実施と点検整備の施行が必要である。

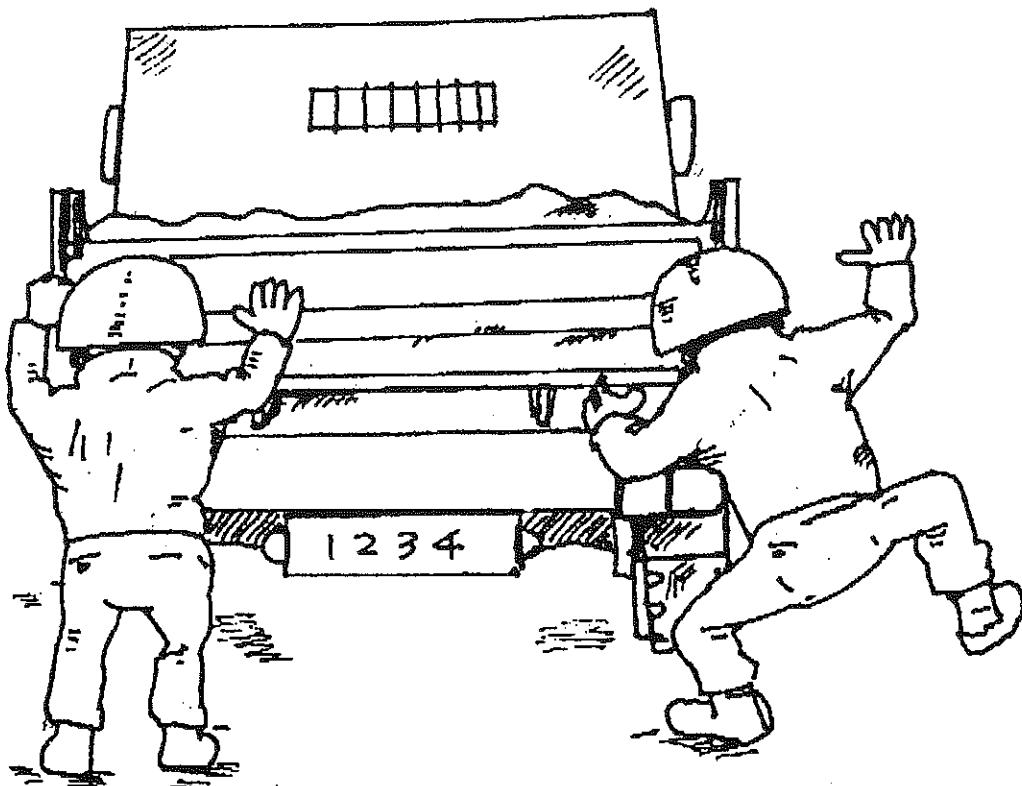
No. 24

ダンプ荷台とアオリの間にアスコン塊が挟まり、運転手と他の作業員が取り除く為、アオリを上げ除去しアオリを自分の判断のみで締めた為、共に作業をしていた作業員が左手親指先端を負傷した。

作業員（運転手）の不注意。

共同で作業している場合、常に相手の動きに注意し、必要に応じ声をかけ合う等の基本的な配慮が必要である。

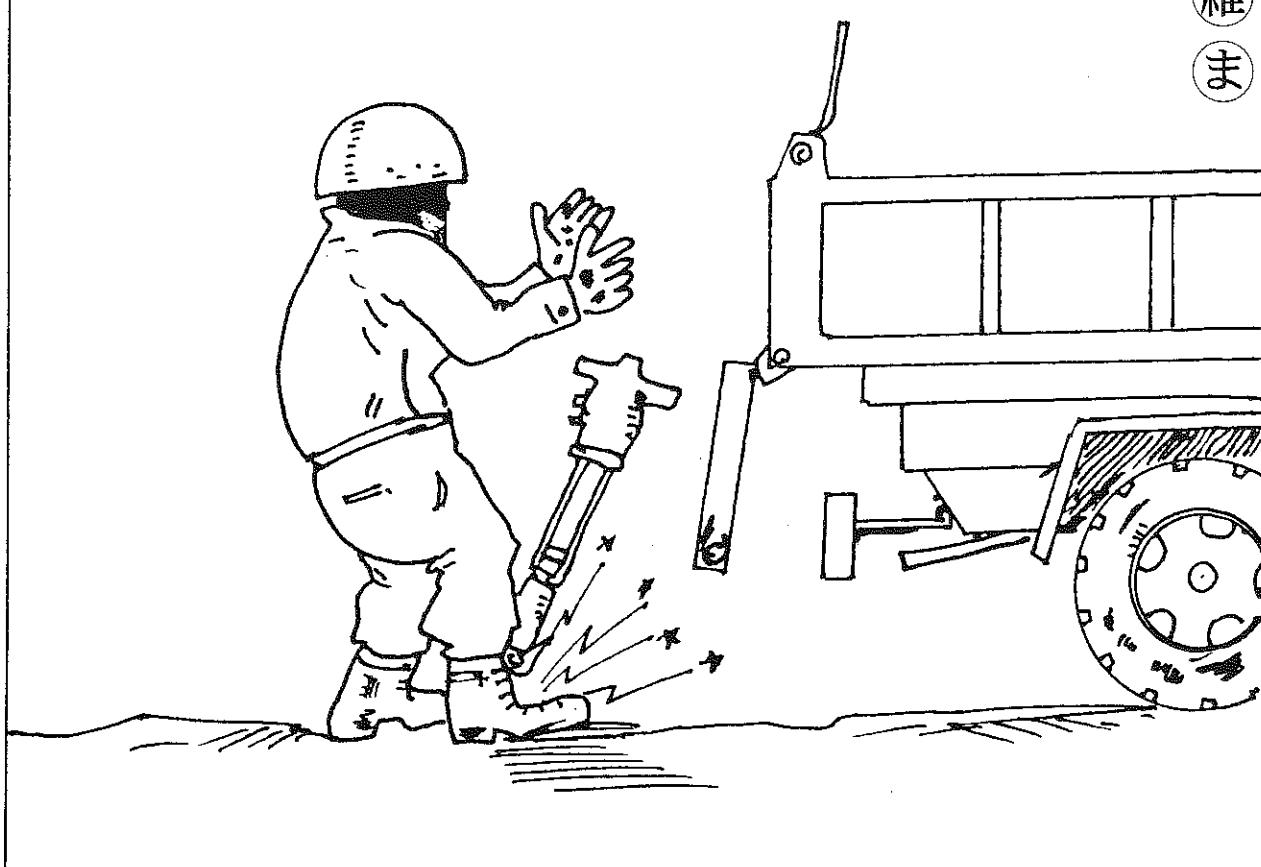
下水道管補修工事で掘削中、地中よりコンクリート塊が出てきたためブレーカー（重さ 50kg）を2tダンプから降ろそうとしたところ、軍手が土で汚れていたため手が滑りブレーカーが右足親指の上に落ち負傷した。

作業員の不注意。

作業員の不注意ではあるが、重さ50kgのブレーカーを一人で扱わせるのは無理である。他の者を応援させる等現場責任者の配慮が必要である。尚、可能な限り安全靴の着用が望ましい。

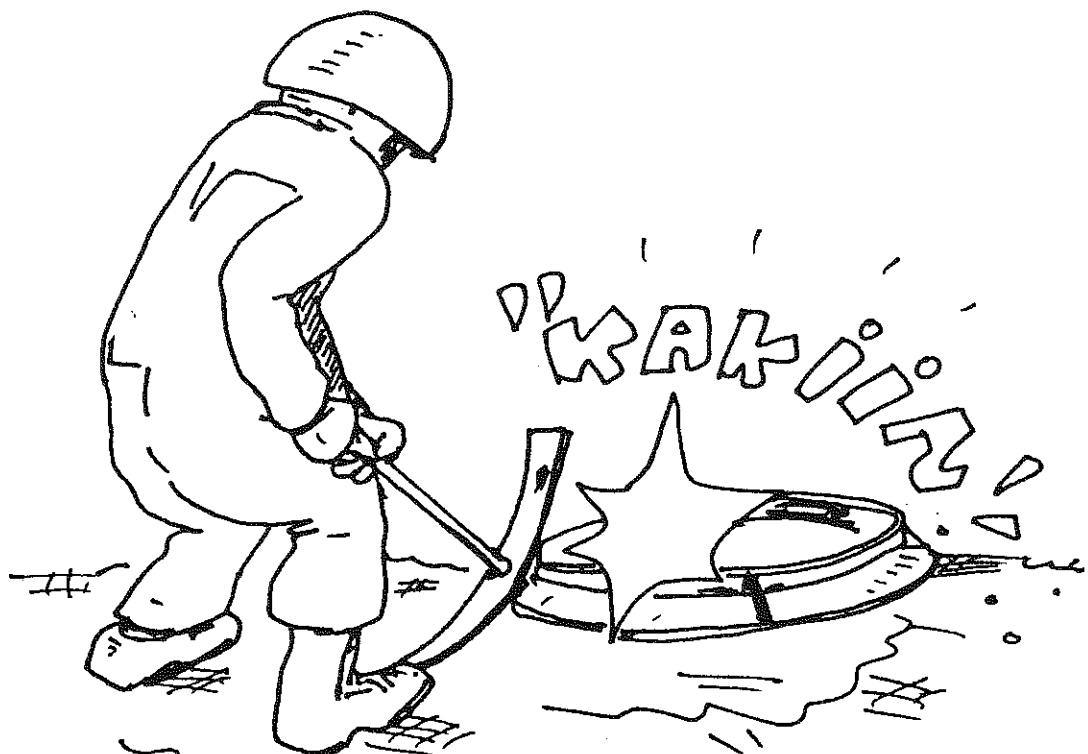
No. 26

人孔上部補修工事において、内径75cmの鉄蓋、鉄枠を取替えるためにアスコン塊を取壊し中、ツルハシを誤って人孔鉄枠に当て、その反動で右足首の内側にツルハシの先端が刺さり負傷した。

作業員の不注意。

作業員の不注意による事故と認められるが、正規の安全靴を着用していたかどうか。
必ず安全帽、安全靴を着用するよう安全教育が必要である。

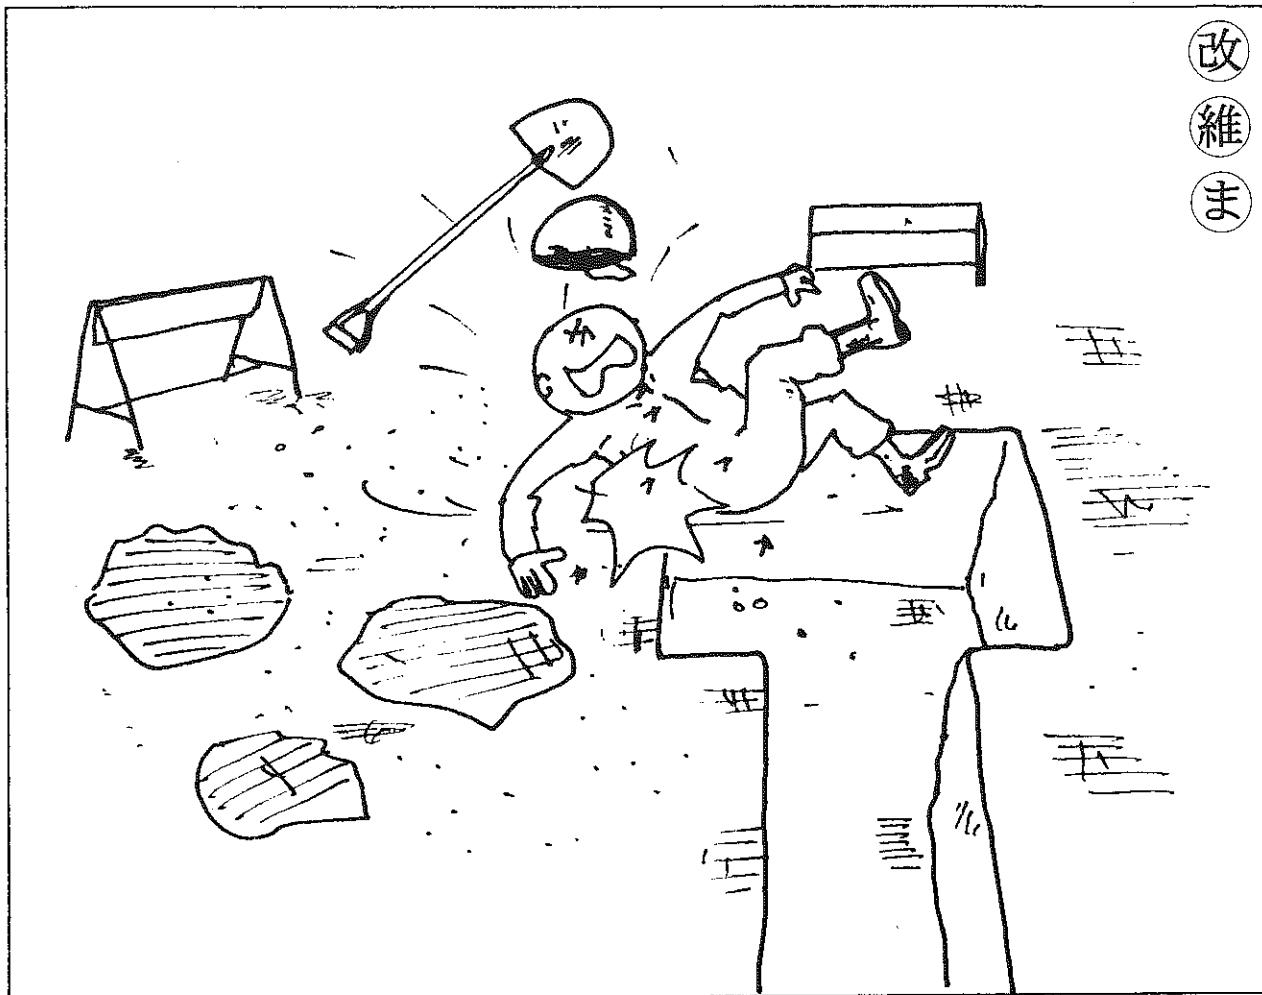
公共ます設置工事において、掘削（深さ 1.1m）完了後掘削底面に降りようとしたところ、路面が残土等で汚れていたため足が滑り、掘削内に落ち、アスファルト舗装の切断断面の角に右脇腹を打ち当て負傷した。

現場内の清掃、整理が不十分。

作業現場内に資機材や土砂等が散乱していると、掘削内の作業員の頭に物が落ちたり、つまづいて怪我をする場合がある。作業現場内及びその周辺の清掃、整理整頓は事故防止の第一歩であることを徹底して教育する必要がある。

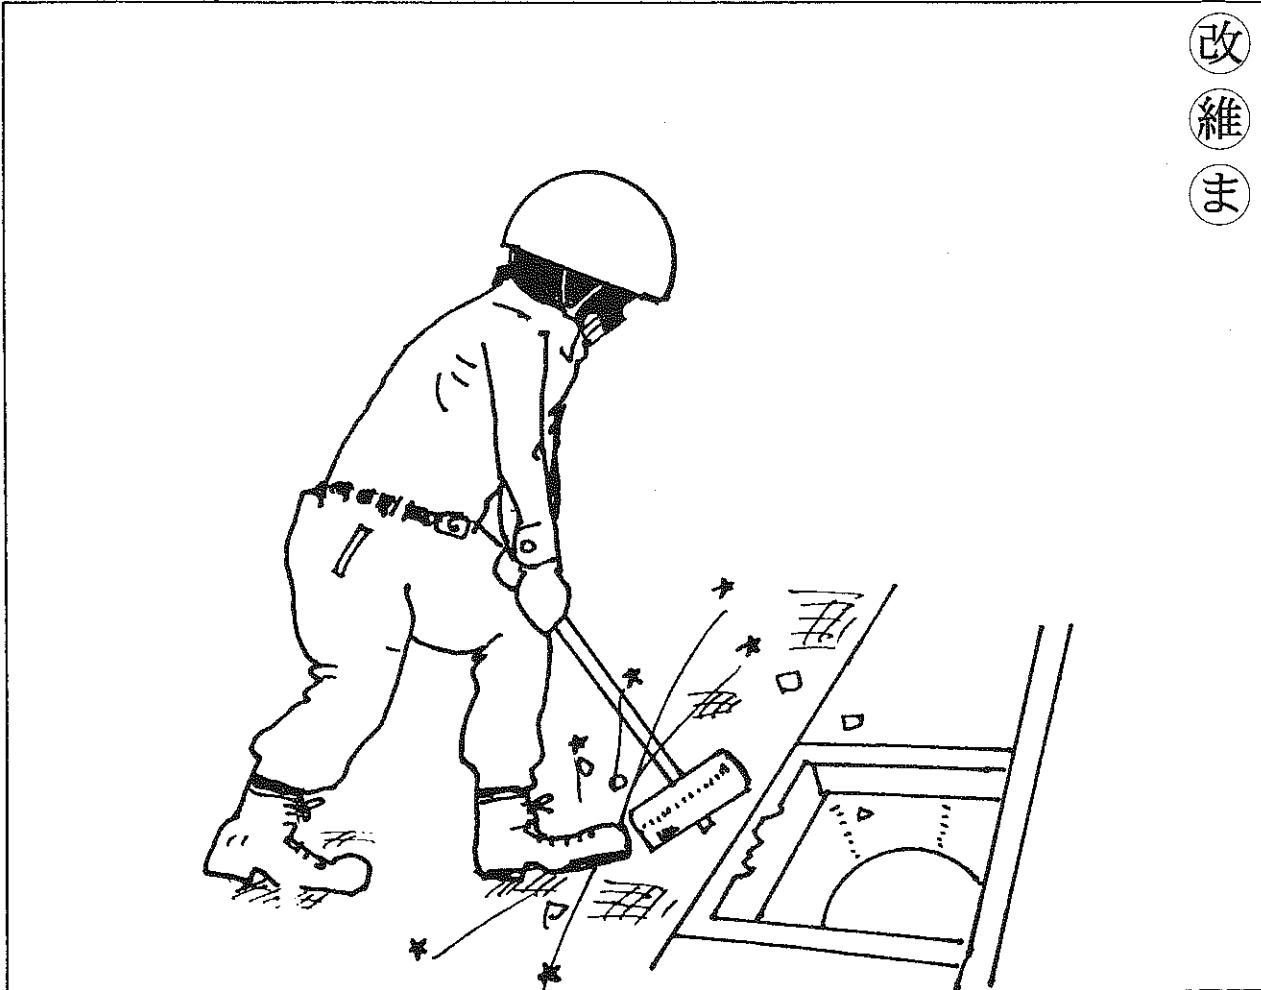
公共ます設置工事で、既設の汚水枠を撤去するため、大ハンマーで取毀していたところ、
身体のバランスが崩れ、誤って自分の左足側甲部にあて負傷した。

作業員の不注意。

作業員の中には、身体の具合が悪い（病気、心配事、前夜の深酒等）のに出て来ている者
もある。朝のミーティングの際等に作業員の健康状態をチェックするのも、現場責任者の
責務である。

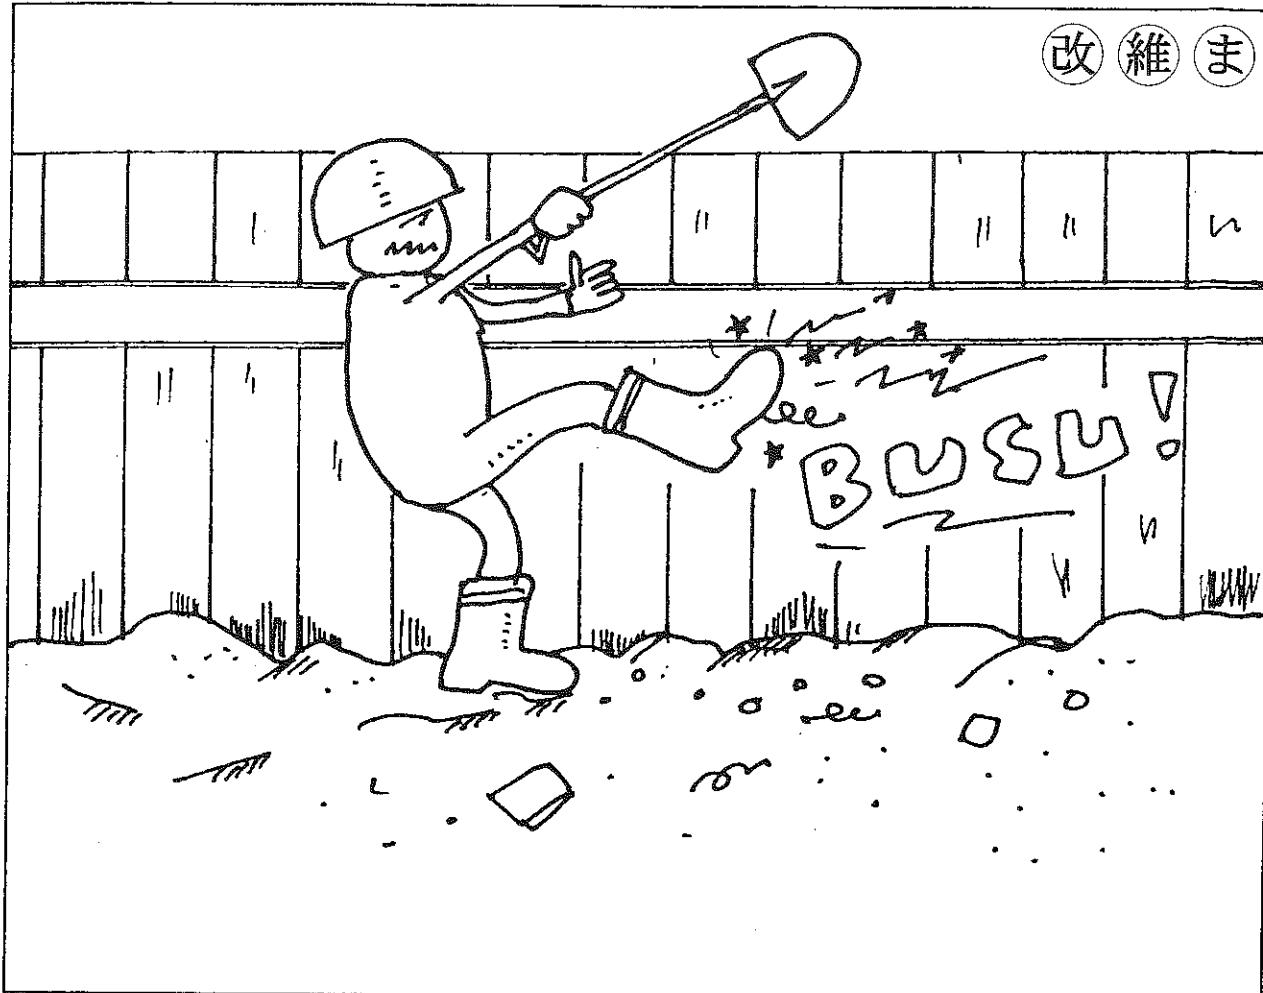
No. 29

下水道管渠整備工事において、掘削作業中、掘削中に番線が混じっており、ゴム長靴を通して左足土踏まずに番線を刺し負傷した。

作業員の不注意。

正規の安全靴を着用せず、ゴム長靴で作業していた。

平素の安全教育を通し、安全靴やヘルメットの着用について、繰り返し徹底する必要がある。
