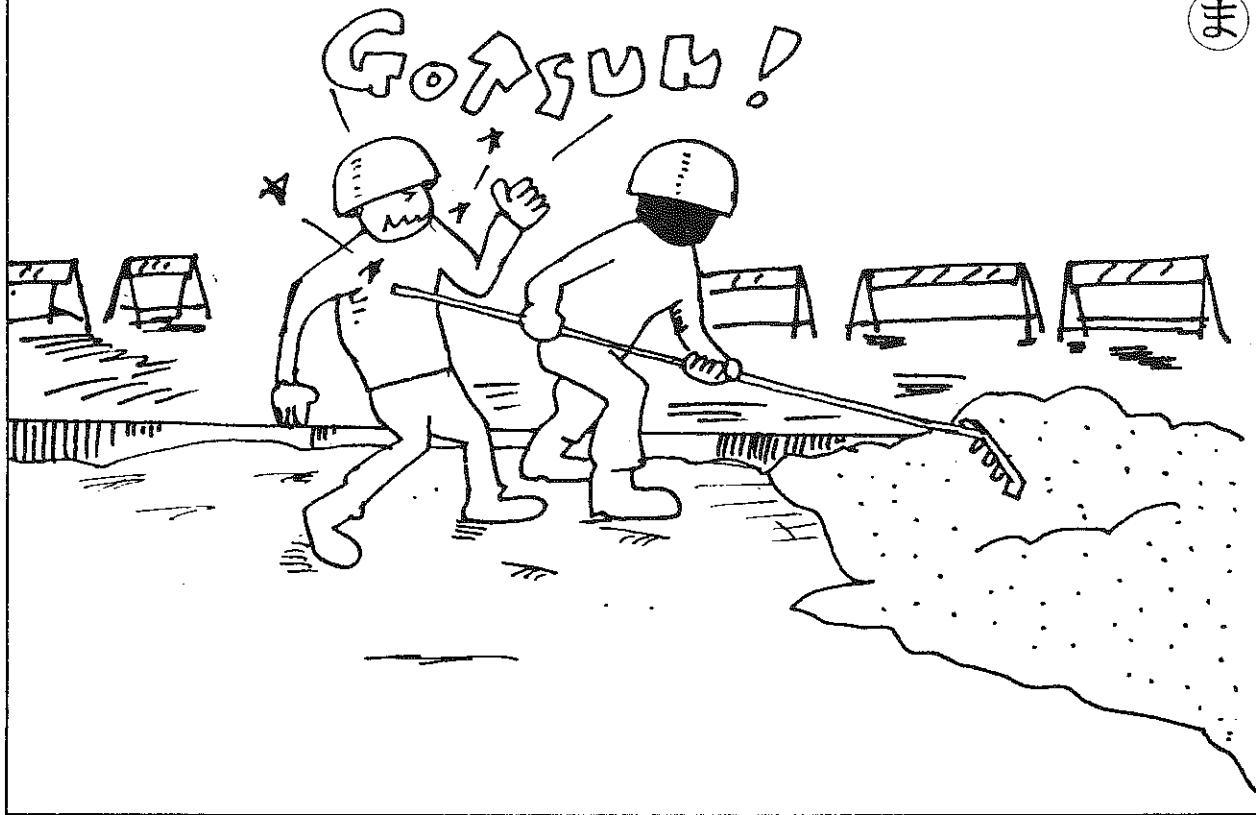
アスファルト合材をレイキにより敷き均らしていた際、他の作業員が後方より接近していくのに気付かずレイキ棒を引いたため、その作業員の左胸に当たり骨折した。

作業員相互の不注意。

作業中は、作業員同志は勿論、現場責任者、交通誘導員にいたるまで、各作業員の動作に対する注視を怠らず事故防止を徹底するよう安全会議、始業開始前のミーティング等を通じ教育を繰り返す必要がある。

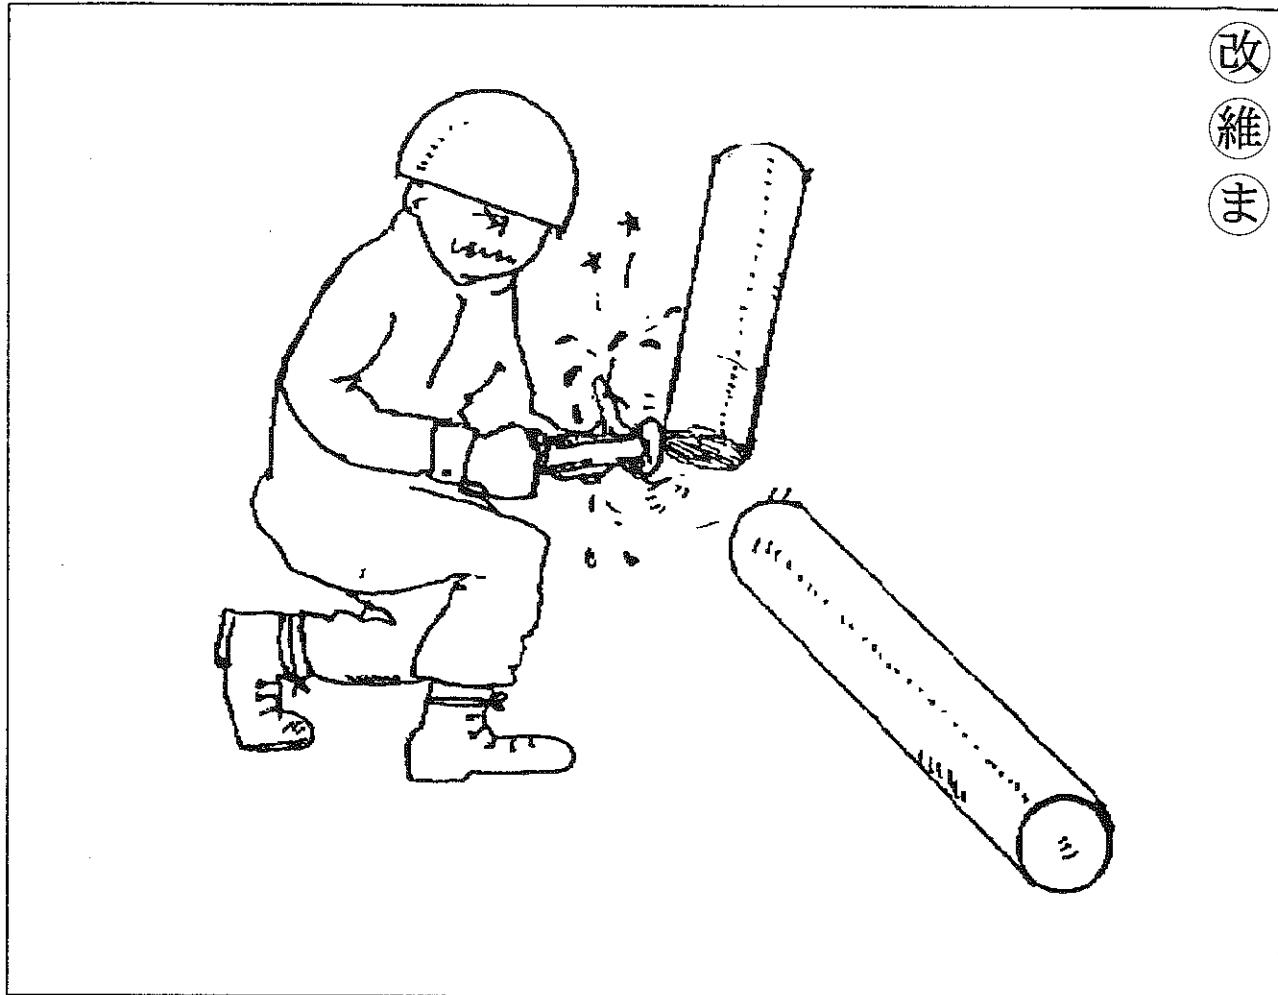
No. 31

硬質塩化ビニール管を電動カッターで切断中、電動カッターが滑り左手親指に接触、同所を負傷した。

作業員の不注意。

電動カッター等を扱う場合、対象物を固定し必ず両手で作業を行う。

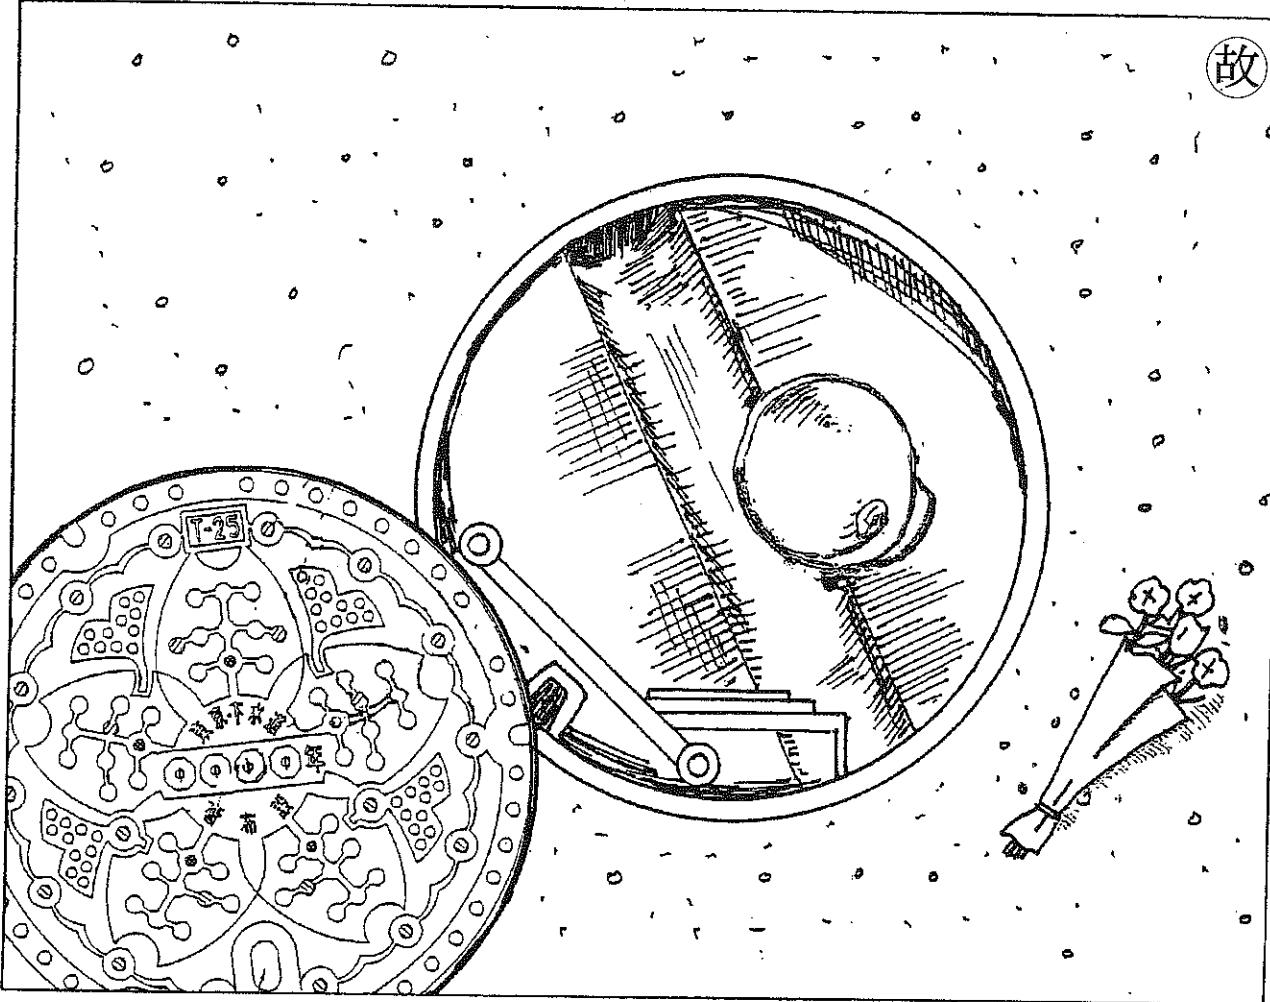
No. 32

故障処理で支障物の除去作業中、高圧洗浄車で改善出来ず、ロッドによる作業中に支障物が急に抜けて汚水が流入し、人孔内で死亡事故が発生した。

急激な水位上昇の危険性認識が不足、上流人孔が水位上昇しているので人孔内からの故障処理作業を実施した。

緊急時対応できる命綱の装置、作業状態を常時監視。故障処理作業は路上作業を基本とする。上流人孔の水位に注意、水位低下等、安全対策を実施してから作業を行う。

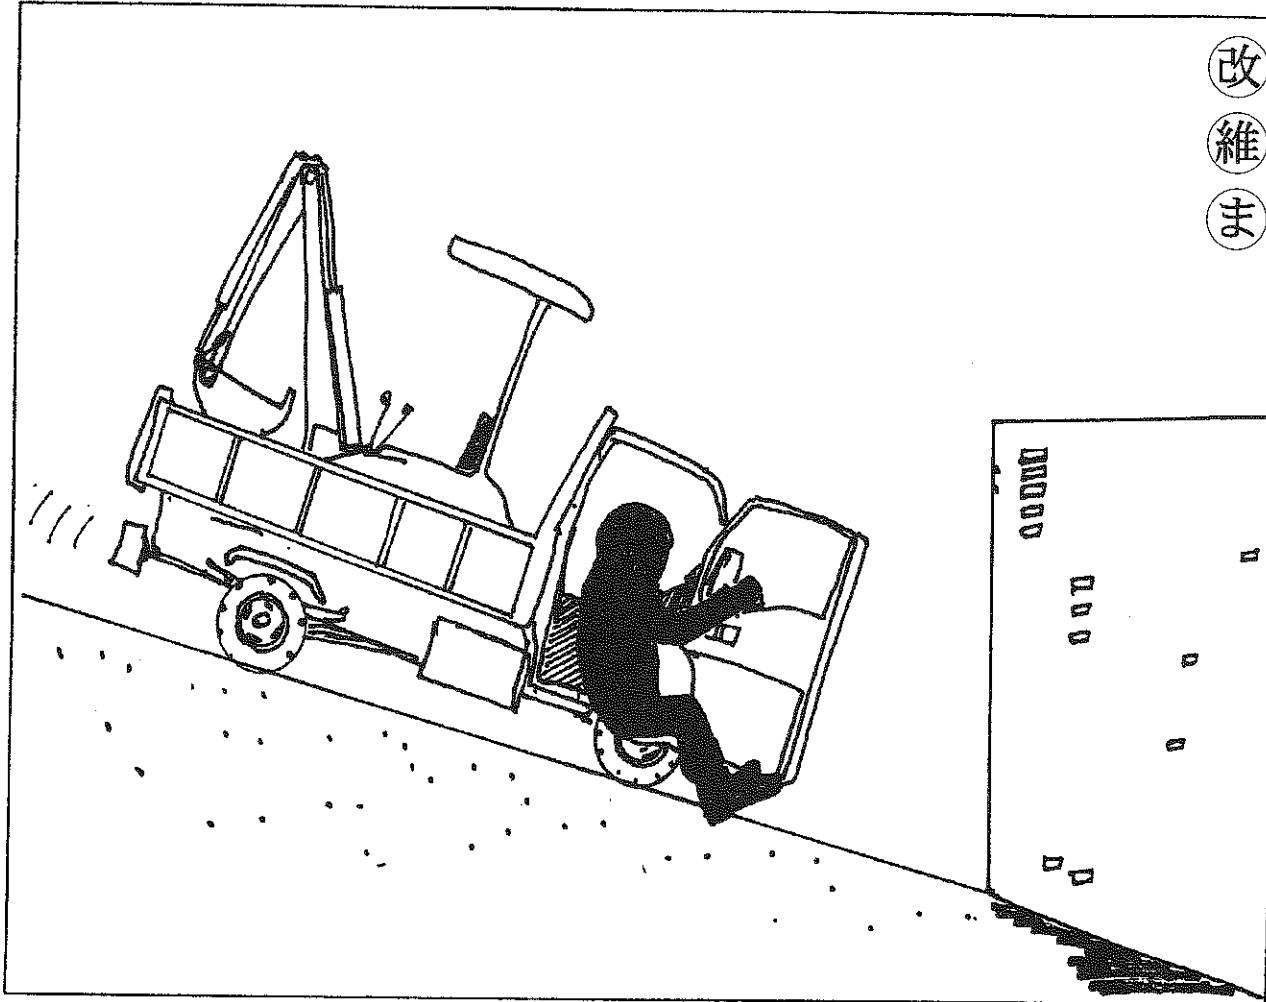
No. 33

坂道で運搬車にミニバックホウを積み込み作業中に運搬車が動き出し、その際に車のドアが塀に衝突して、作業員がドアと作業車に挟まれ負傷した。

坂道での重機の積み下ろしの際の運搬車両の運転手の配置と重機運転手複数で行っていなかった。車止め等が適正にされていなかった。

勾配のある路上で建設機械の積み込み積み卸し作業は十分に保安処置を行い、また世話役等責任者の配置を徹底する。なるべく平坦な場所で作業を行う。
